浜岡原発廃炉訴訟

造られるべきではなかった浜岡

福島第一原発事故～安全神話の崩壊 (訴状76頁以下, 134頁以下)

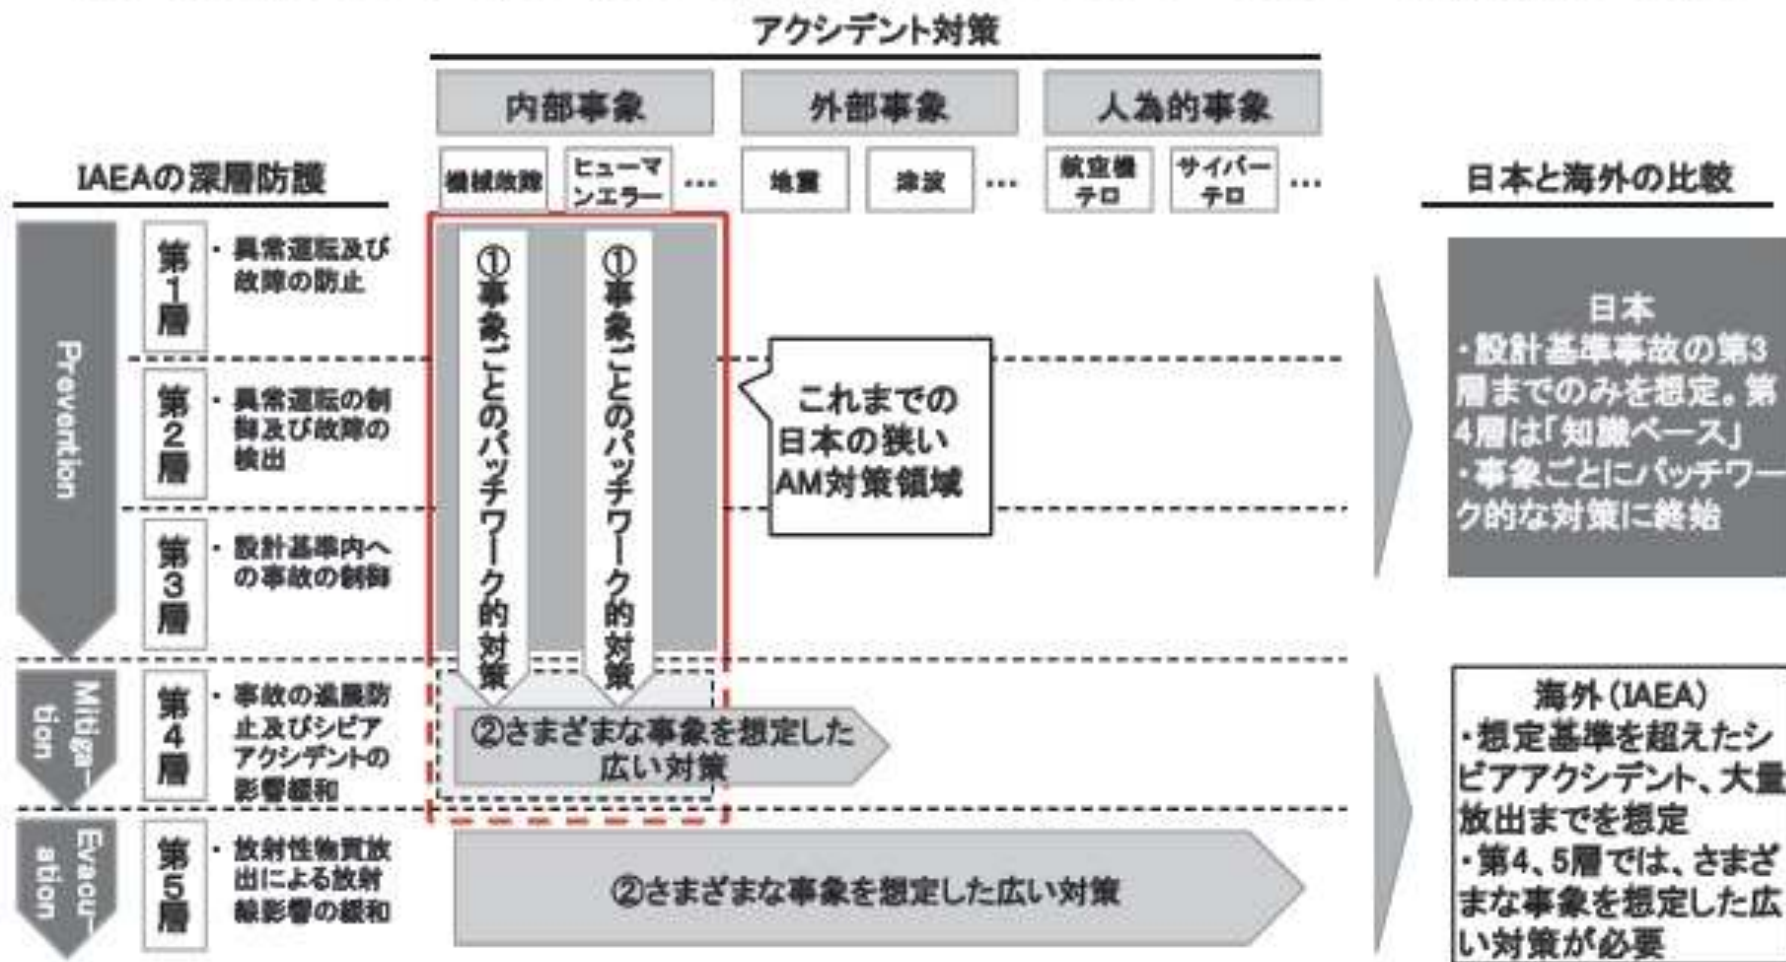
深層防護の考え方と日本の対応

海外では広い事象を想定し深層防護の第5層まで検討しているのに対し、日本では設計基準内の内部事象のみの狭い領域に対し、事象ごとのパッチワーク的なAM対策を行ってきた

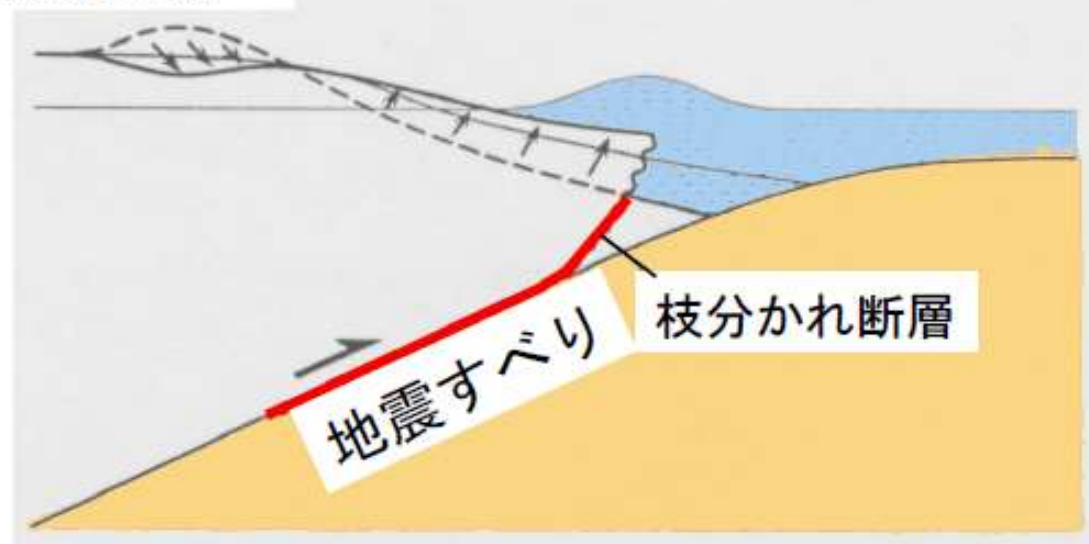
図1-6 プレート間巨大地震の発生の仕組みの模式図. (石橋, 1994)

(a) 地震発生までの長期間

(b) 地震発生時

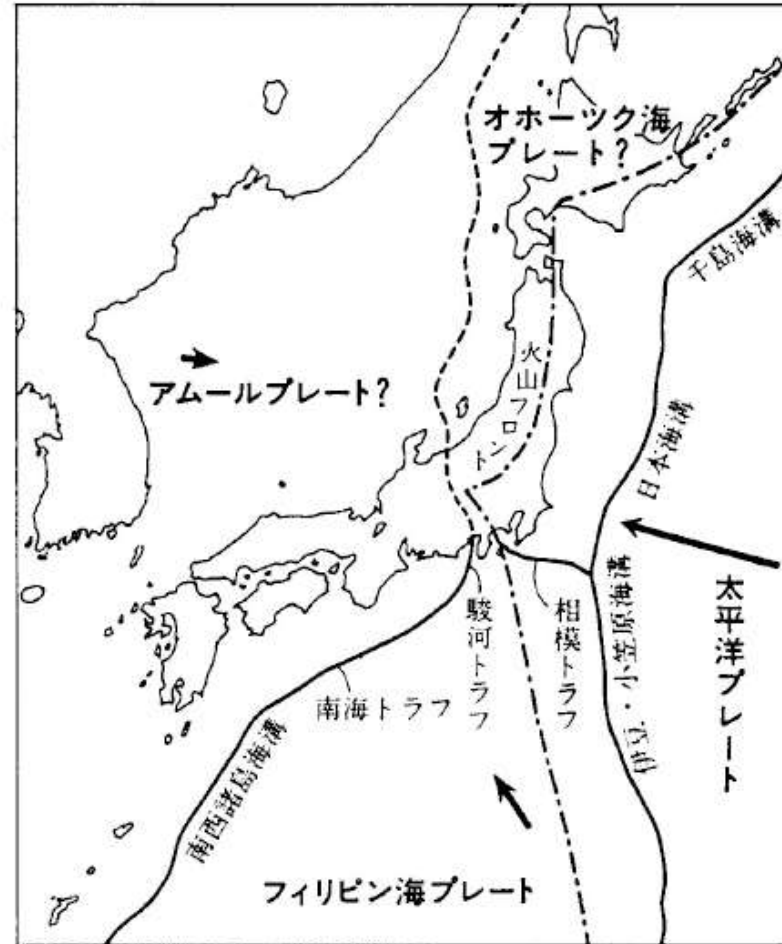
図1-5 日本付近のプレート。(石橋, 1994) 矢印は, オホーツク海プレートに対する他の3プレートの大まかな運動方向(長さは速さに比例).

震源域の真上に位置する浜岡

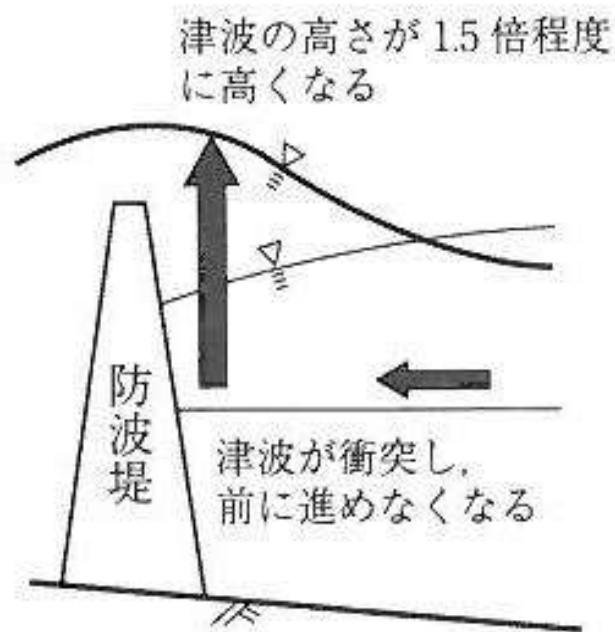
図 2-4 津波と高波，高潮との違い，浅い海の場合と深い海の場合

運動エネルギーの位置エネルギーへの変換

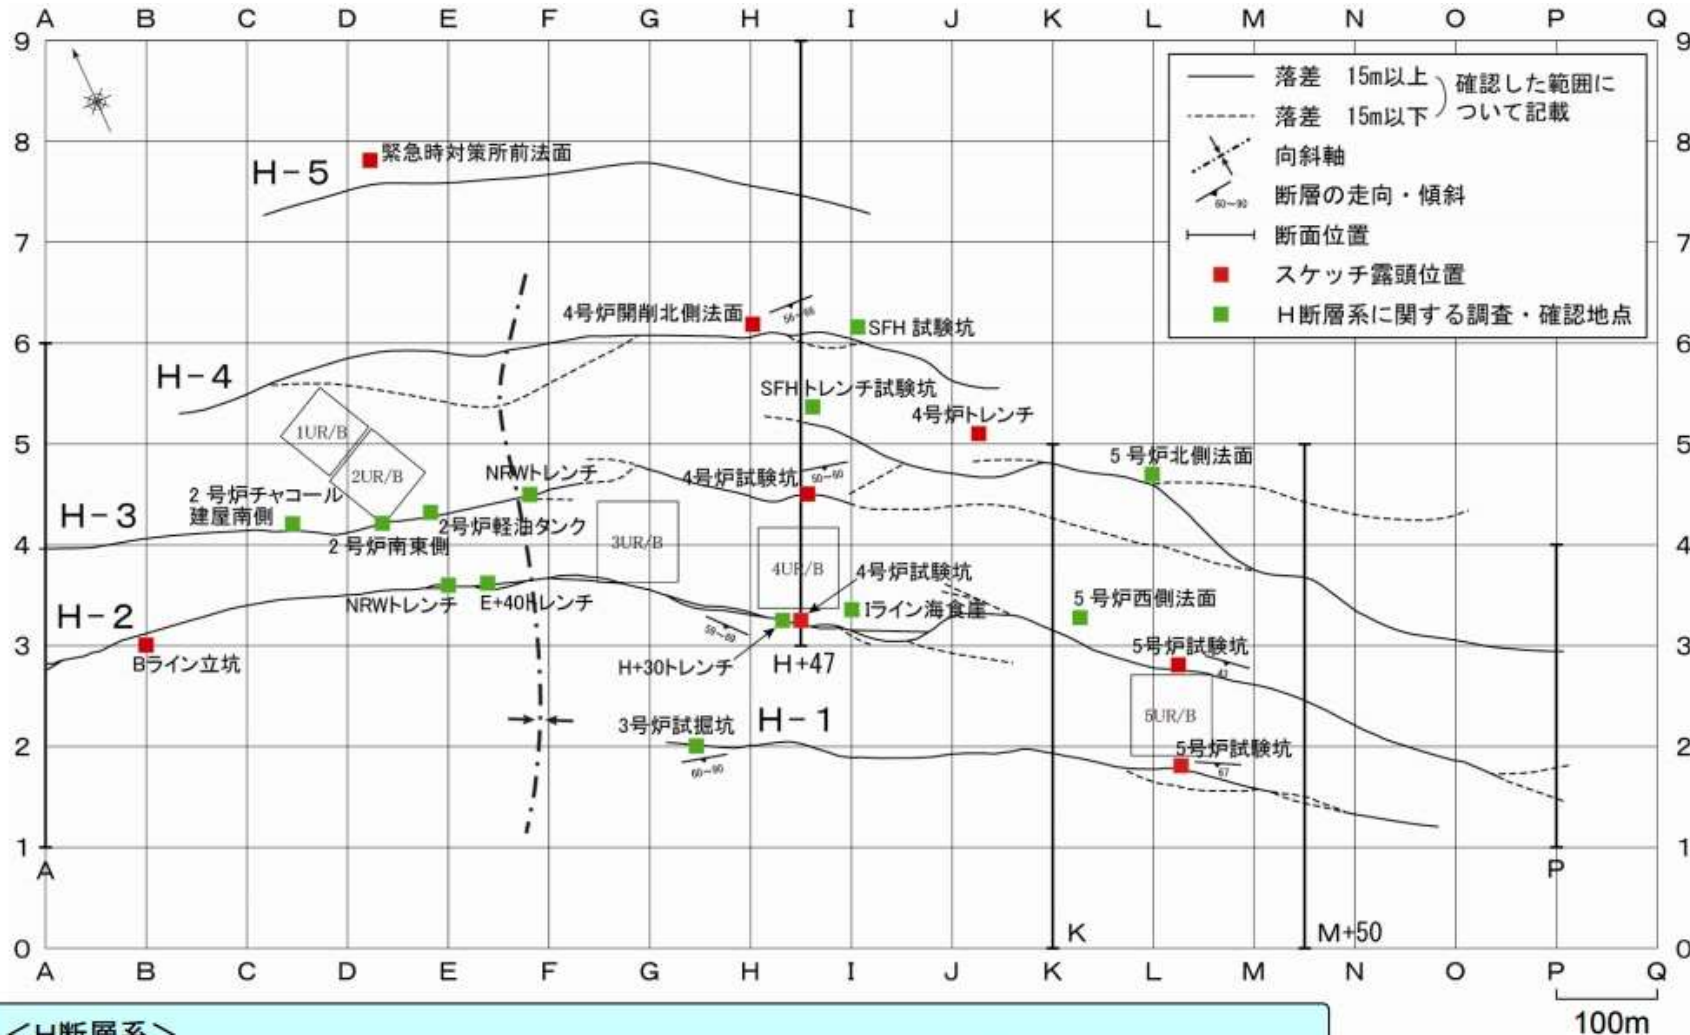
H断層系

<H断層系>

- 走向N40~80° Wで、海岸線とほぼ平行に比較的連続性のある5条の断層からなる。
- 直線的ではなく、向斜軸あたりを中心に海側に開いた緩い弧状に分布して、分岐や屈曲が見られる。

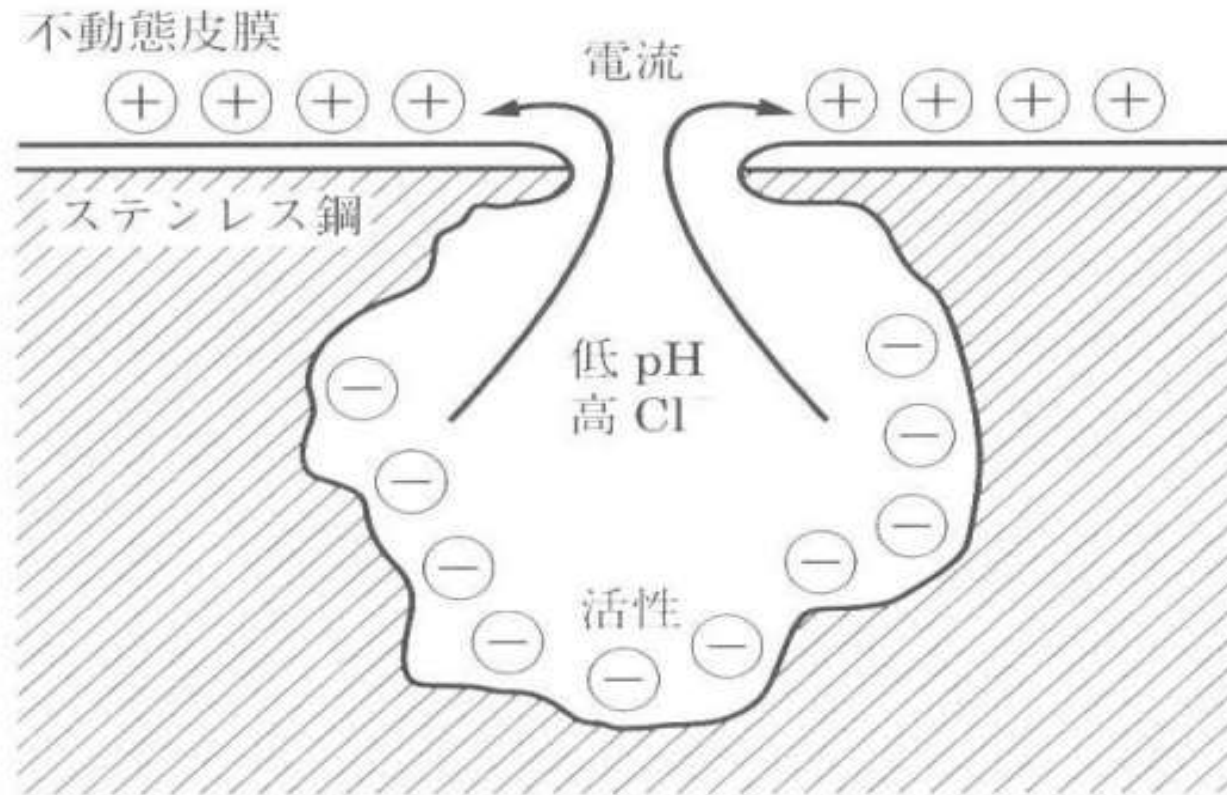
図 2・4 ステンレス鋼に孔食が進行するときの腐食電池

ステンレス鋼の腐食

均一腐食ではなく局部腐食（孔食など）であり、一般に侵食が早く寿命の予測が難しい。
