平成23年（ワ）第886号浜岡原子力発電所運転終了・廃止等請求事件

原告準備書面32

第1 原子炉建屋直下の活断層

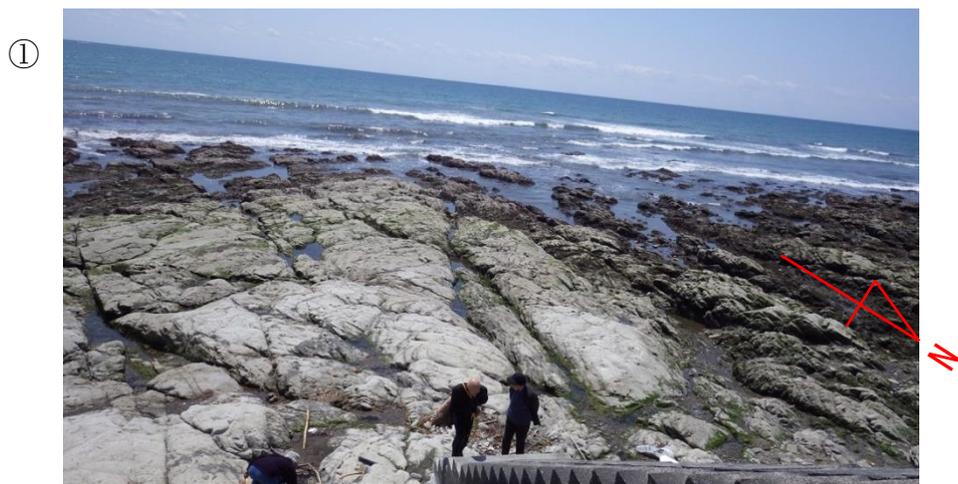
以下の写真①～③は、上記御前崎太平洋岸で撮影したものである。ここは安政東海地震で1.2 m隆起した面で、浜岡原発基礎の岩盤が見られる数少ない場所である（甲B72・波蝕面写真）。

写真①のとおり、多くの断層は向斜軸に平行である。さらに構造運動により共役断層（写真②）が発達していることも観察できる。

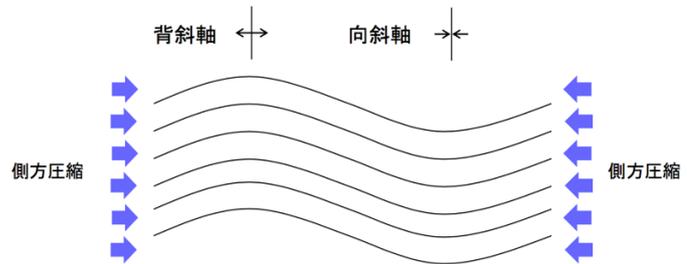
○褶曲の初期段階
・褶曲の成長に伴い, 地層が緩やかに変形していく。

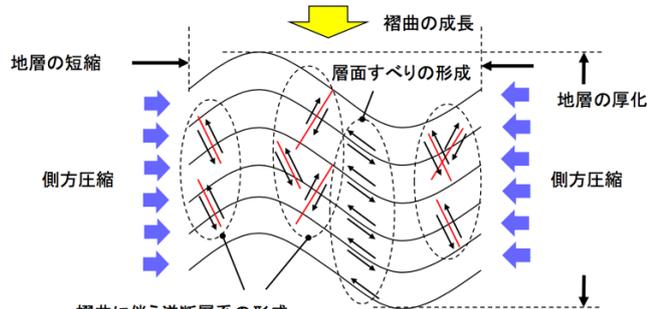
○褶曲の成長段階
・褶曲の成長に従い, 地層の変形が大きくなり, 地層全体として, 短縮, 厚化が進む。
・地層が続成作用によって徐々に固化し, 変形が大きくなることにより, 層面すべりや小規模な逆断層が形成される

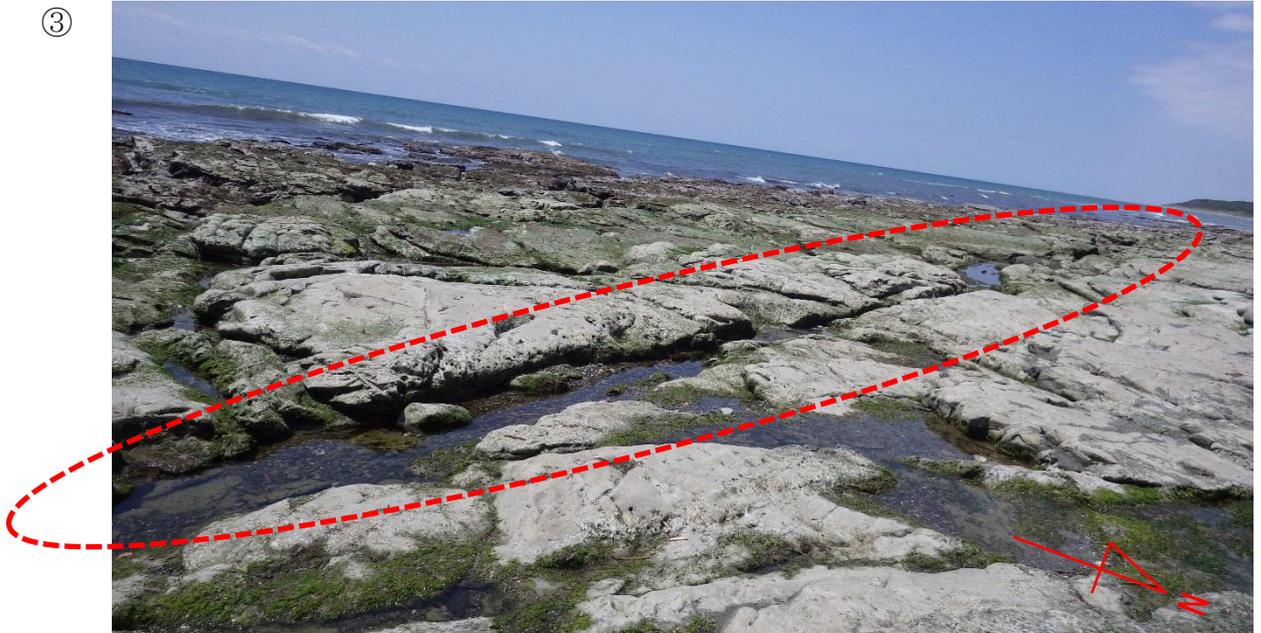
活動による断層形成が行われており、東西方向の断層よりも優位である。御前崎台地の海岸で断層が露出している箇所においても、H断層のような軸に直交する断層はごく少数である（下記写真③参照）。

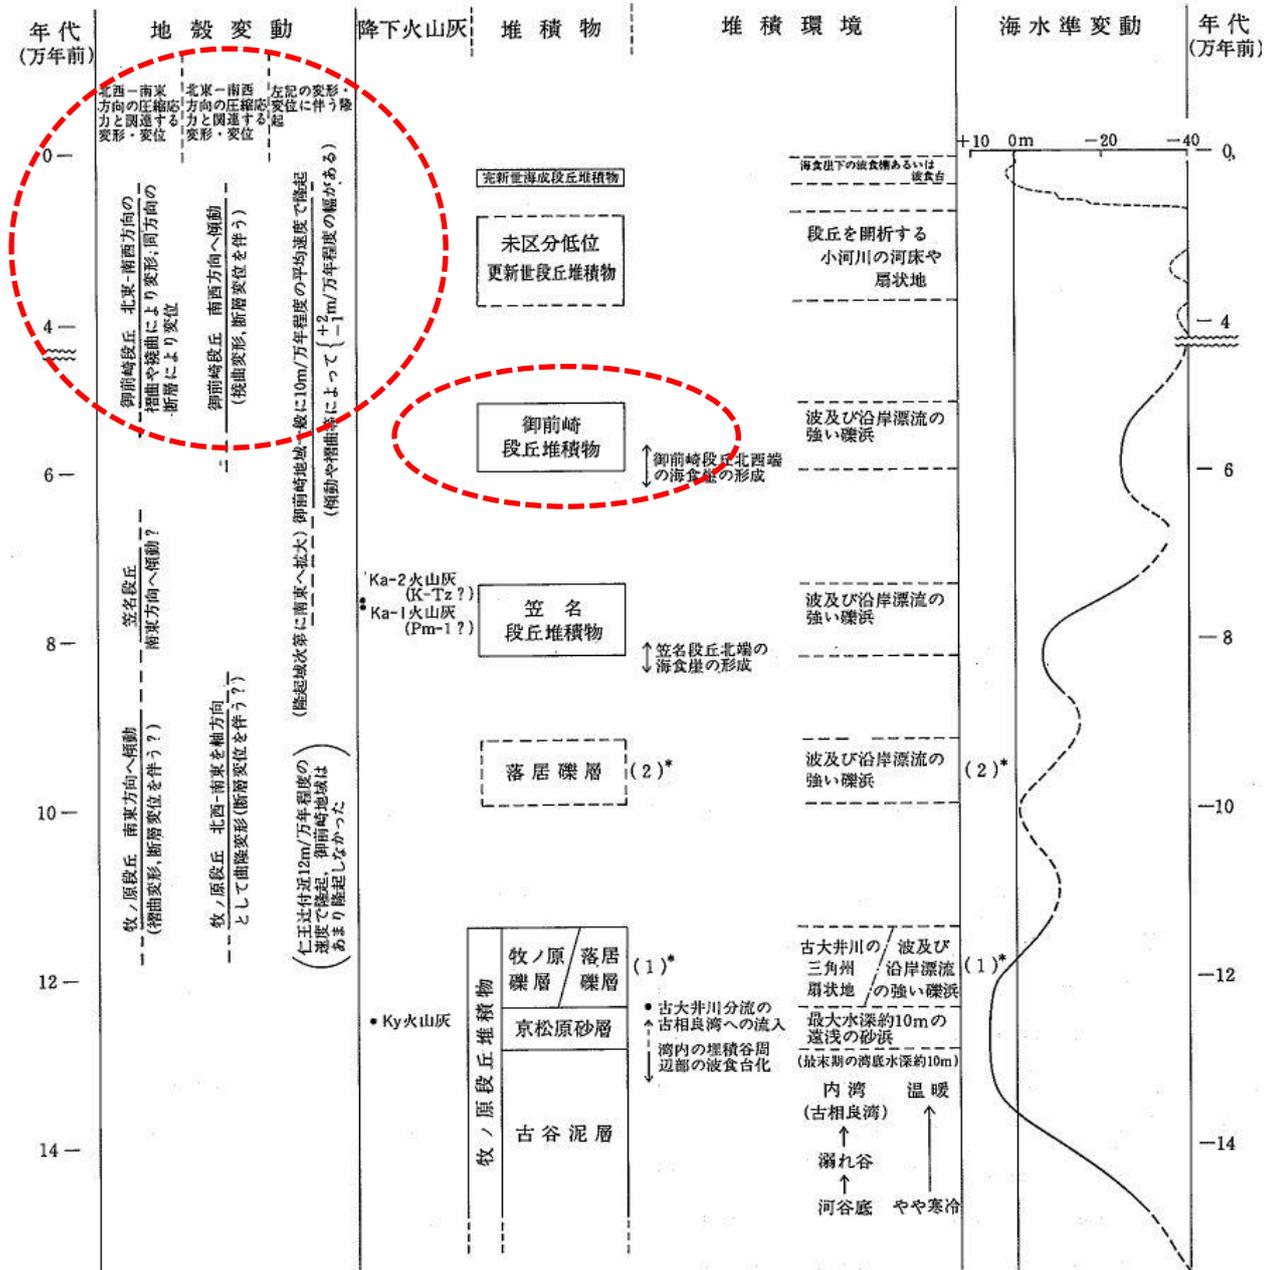
第7図 「御前崎」地域の更新世後期の地史 杉山ほか(1987)の第14図を一部修正

なお、H断層系が形成された浜岡原発付近の海底が未固結（固結進行中）であった年代は、下記第7図記載の年代以前に属する。

この褶曲構造の活動はプレート運動（プレートの沈降）による地殻変動であり、いわば「活褶曲構造」というべきものであって現在も活動中である（甲B74・「御前崎地域の地質」・11頁第7図）。この活褶曲構造によって、前記のとおり1854年安政東海地震の際にも御前崎の波蝕面が1.2m隆起している。この褶曲構造により形成された背斜軸と向斜軸に平行に沿って存在する南北方向（概ねN30°E）の断層の存在は以前より知られており、過去の文献（甲B57・「静岡県御前崎地域の段丘堆積物（上部更新統）と更新世後期における地殻変動」・446頁第2図）にも記されている。

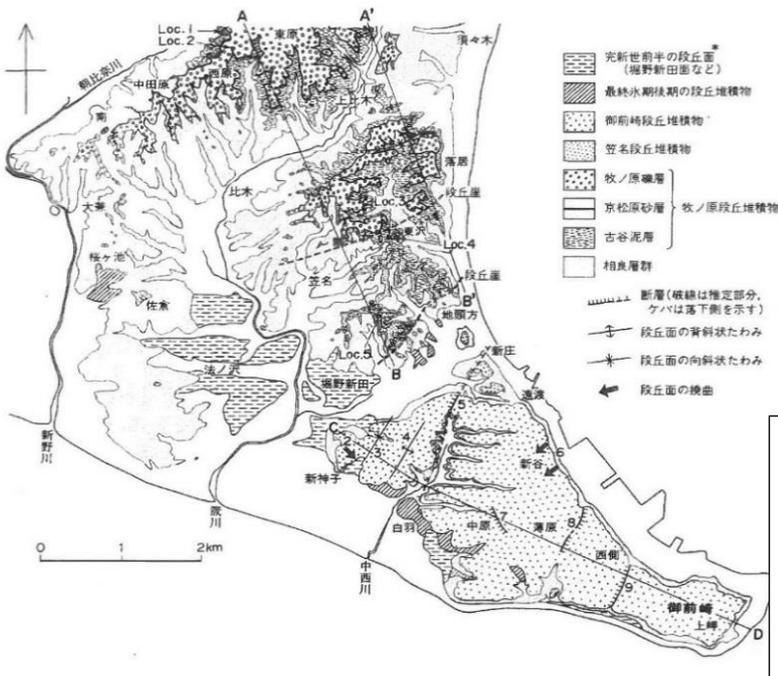
第2図 御前崎地域の地質図

* (凡例中) これらの段丘面は厚さ3-10m程度の風成砂に覆われており、段丘堆積物はその下位にある。
 図中の1-9: 段丘面を変形又は変位させている構造要素 1: 落込向斜 2: 新神子拗曲 3: 石原向斜 4: 地頭万背斜 5: 白羽断層
 6: 新谷拗曲 7: 中塚断層 8: 山沢断層 9: 戸沢断層

前掲第2図に記載された5, 7, 8, 9の各断層については、下記第3図のとおり上載地層がずれており、活断層であることが確認されている(甲B57・447頁第3図)。低位段丘の上面には御前崎礫層がのり、浜岡原発直近の白羽断層では6mの垂直変位が見られる(甲B74・94頁第16表)。これら白羽断層を始めとする御前崎段丘に存在する上記各断層の上載地層は6万年前の海浜礫層であり、これらにずれが確認されているところから活断層であることが確実とされている(甲B75・「日本の活断層(1991)」211頁表「確実度」欄参照)。

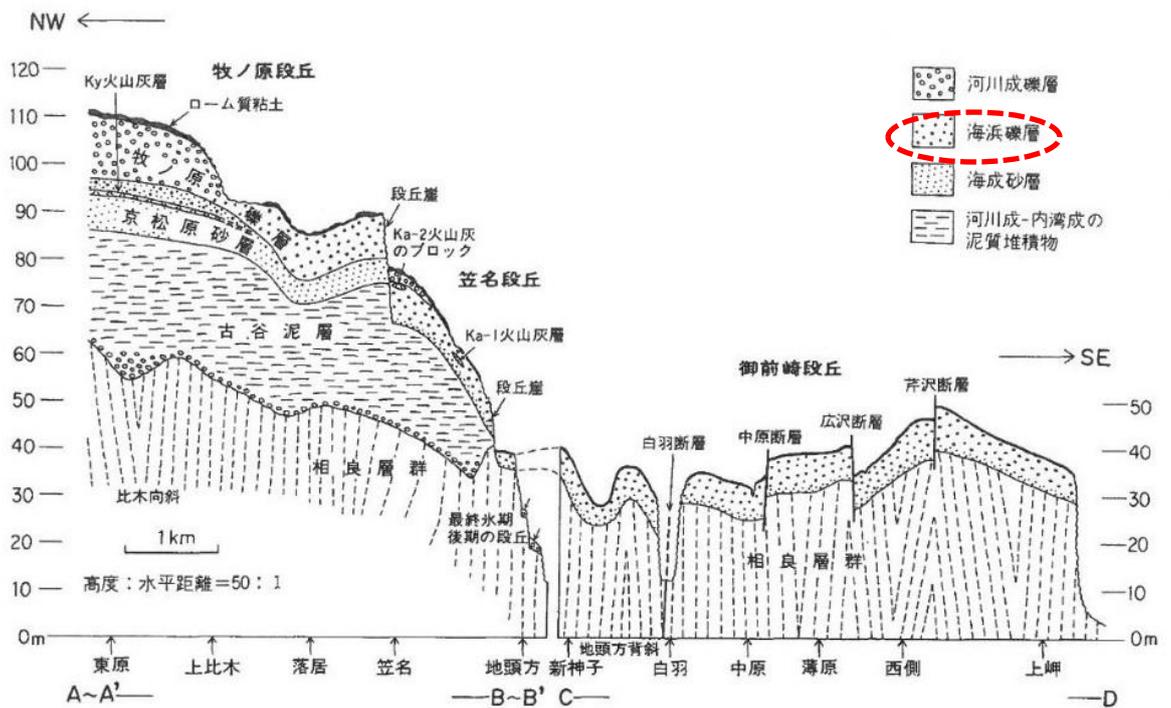
第3図 御前崎地域の地質断面図

北西部(東原から地頭方にかけての地域)については、第2図中の直線 A-B 及び A'-B' に挟まれた地域の模式断面、南東部(新神子から上岬にかけての地域)については、第2図中の折れ線 C-D に沿う断面を示す。

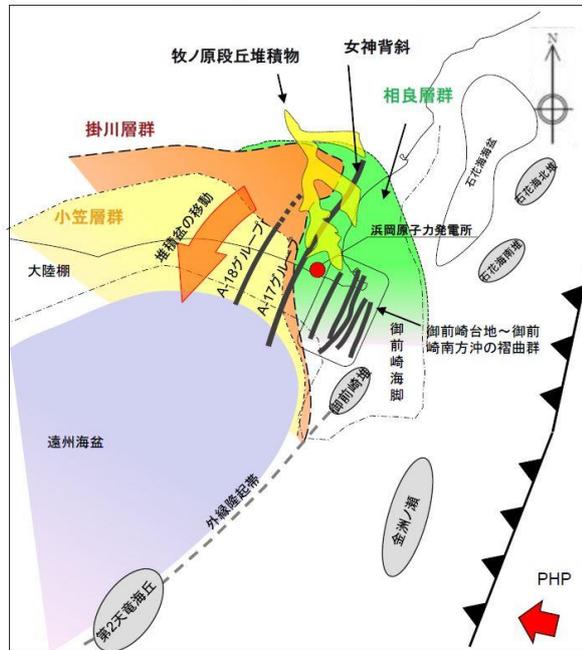
堆積盆と褶曲の地質構造発達過程の概略図

• 敷地前面海域の大陸棚から陸域に見られる褶曲構造(A-18グループ, A-17グループ, 御前崎台地～御前崎南方沖の褶曲群)は、現在とは異なる古い堆積盆(前弧海盆)の内部に形成された褶曲構造であり、中期更新世の末頃までに活動を停止したと考えられる。

• これらの褶曲構造は、いずれも概ね対称構造を呈し、調査範囲においては地下深部に連続する断層は認められない。

• 敷地前面海域の大陸棚から陸域に見られる褶曲構造(A-18グループ, A-17グループ, 御前崎台地～御前崎南方沖の褶曲群)は、地質・地質構造の発達史や褶曲構造の分布・形状の観点からは、いずれも相良層群・掛川層群堆積時に形成された褶曲構造であり、将来活動する可能性がある断層の存在を示唆するものではないと考えられる。

ところが、前記甲B57, 74は平成26年6月20日第120回審査会合の「敷地周辺の活断層評価」と称する資料(甲B76)その他の被告から原子力規制委員会への提出した資料では引用や説明がなされていない。そして、被告はこの資料を隠蔽した上で、「褶曲構造(A-18グループ、A-17グループ、御前崎台地～御前崎南方沖の褶曲群)は、現在とは異なる古い堆積盆(前弧海盆)の内部に形成された褶曲構造であり、中期更新世の末頃までに活動を停止したと考えられる。」と評価している(甲B77・平成28年3月18日第343回審査会合資料2・90頁)。しかし前記甲B57, 74から明らかなどおり、御前崎における褶曲構造をもたらす地殻変動は現在に至るまで活動中の運動であるため、この説明は誤りである。正しくは「～褶曲構造であり、中期更新世の末頃までに形成された。その褶曲構造を形成したプレート沈降による地殻変動は現在まで続いている。」である。

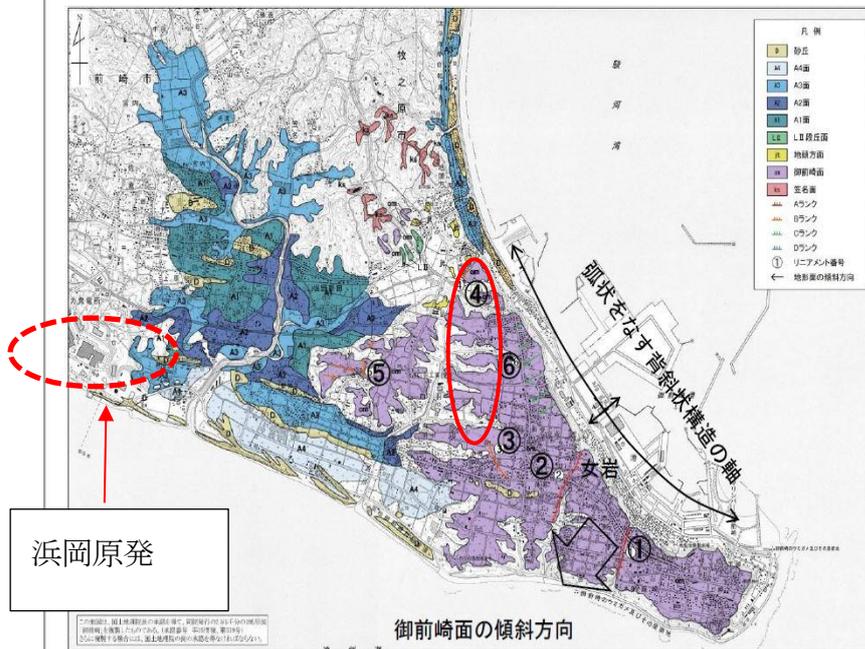
御前崎台地のリニアメント・変位地形

- 御前崎台地には、文献において活断層が指摘された位置付近に、6条のA～Cランクのリニアメント・変位地形が判読される。
- また、御前崎面は大局的に南西方向に傾斜しており、御前崎市女岩付近を中心に駿河湾岸沿いを軸として弧状をなす背斜状構造の存在が推定される。この背斜状構造は、波長が長く波高も大きいため、御前崎台地周辺における顕著な変動地形として考えられる。
- リニアメント・変位地形は、御前崎面にそれぞれ長さ0.1～1.3kmの直線的又は緩く波打つ緩斜面、直線的な崖等として判読され、一部は御前崎面上で収束している。走向はNW-SE方向のもの、NNE-SSW方向のものがあり、変位方向は西側が低いものが多いが様々である。

名称	確実度のランク		判読長 (km)
		1/2万	1/8千	
①	芹沢	A	A	0.4
②	広沢	B	A	0.7
③	中原	B	B	0.5
④	白羽	B	B	0.1
⑤	白浜	B	B	0.4
⑥	新谷	C	C	1.3

また、確実度についても、「日本の活断層（1991）」（甲B75）では確実度 I（活断層であることが確実なもの）とされているところ、特に理由が付記されないままBランク、Cランクの評価がなされ、判読長なるものも「日本の活断層（1991）」（甲B75）記載の活断層の長さよりも著しく短く記載されている。浜岡原発にもっとも近接した白羽断層に至っては、「日本の活断層（1991）」（甲B75）では長さ2.5kmとされているのが、僅か0.1kmに短縮されてしまっている。

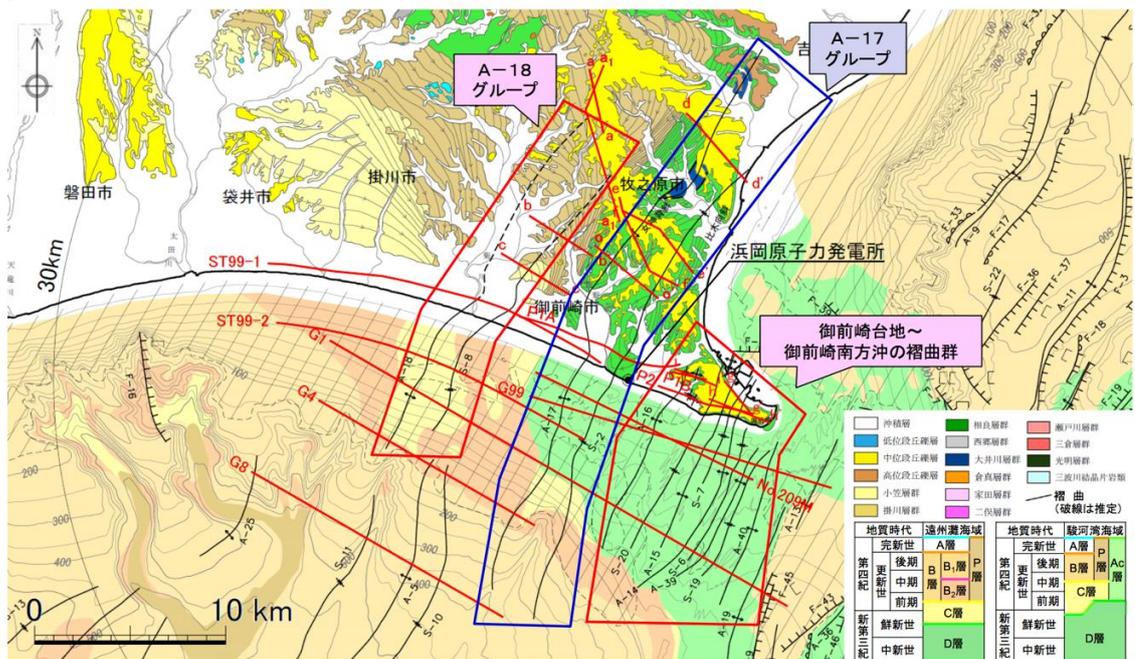
大陸棚から陸域に見られる褶曲構造の分布・形状(位置図)

- 音波探査記録、地表地質調査結果、反射法地震探査記録等に基づき、褶曲構造の分布について検討した。
- その結果、敷地前面海域の大陸棚から陸域に掛けて、掛川層群あるいは相良層群にA-18グループ、A-17グループ、御前崎台地～御前崎南方沖の褶曲群が、いずれも北北東-南南西方向に連続して分布していることが確認できる。

この御前崎周辺において多く見られる褶曲構造に基づく断層について、被告は「褶曲構造」として3つのグループに大別して取り扱っている。西から「A-18グループ」、「A-17グループ」、そして「御前崎台地～御前崎南方沖の褶曲群」である。しかし、その実態は、活褶曲構造による活

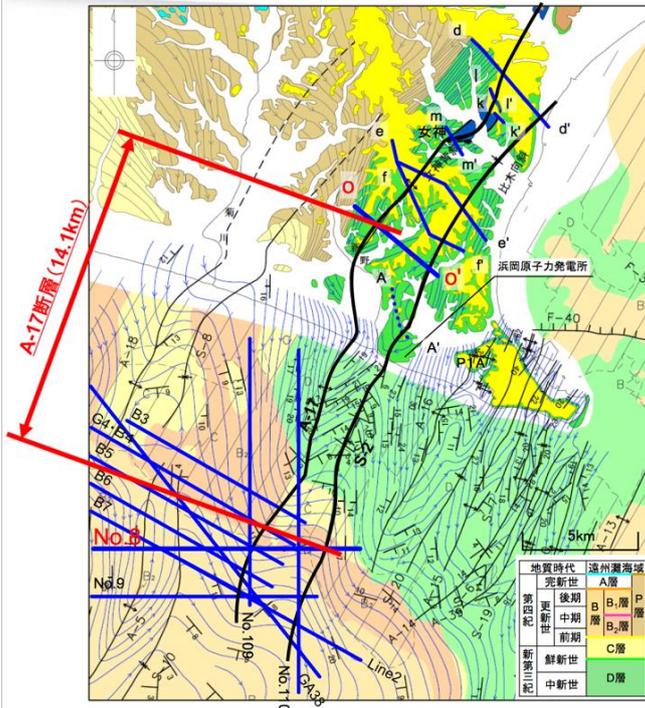
A-17グループの評価のまとめ(コメント回答)

- 「A-17グループ」については、海域の音波探査記録および陸域の地表地質調査結果から、褶曲構造を覆う後期更新世(約12-13万年前)の上載地層が分布する複数の調査地点において、いずれも上載地層に変位・変形が認められないこと、さらに、それらの調査地点の間の上載地層が存在しない範囲についても、南北方向の音波探査記録、パネルダイアグラム、地質構造図等による検討によって、部分的な活動を示唆する構造の変化が認められないことを確認していることから、「震源として考慮する活断層」とは考えられない。
- しかしながら、審査におけるコメントを踏まえて、より慎重に評価することとし、上載地層が存在しない範囲について最大となるように北端のo-o'断面から南端のNo.8測線までの14.1kmを「震源として考慮する活断層」と評価し「A-17断層」とする。
- なお、敷地の地質構造については、今後の審査の中で詳細に説明する。

ところが、平成28年3月18日第343回審査会合での原子力規制委員会による指摘を受け(甲B77)、平成28年6月17日第370回審査会合において被告は、A-17グループに対する判定を改め、女神背斜から比木向斜において、北端の o-o'断面から南端の No. 8 測線までの 14.1 km を「震源として考慮する活断層」と評価し「A-17断層」とした(甲B78)。さらに、平成28年11月4日第413回審査会合において、被告は、北端を延伸し、北端の f-f'断面と背斜軸との交点から南端の No. 8 測線と向斜軸との交点までの長さ 15.7 km に延長した(甲B79)。

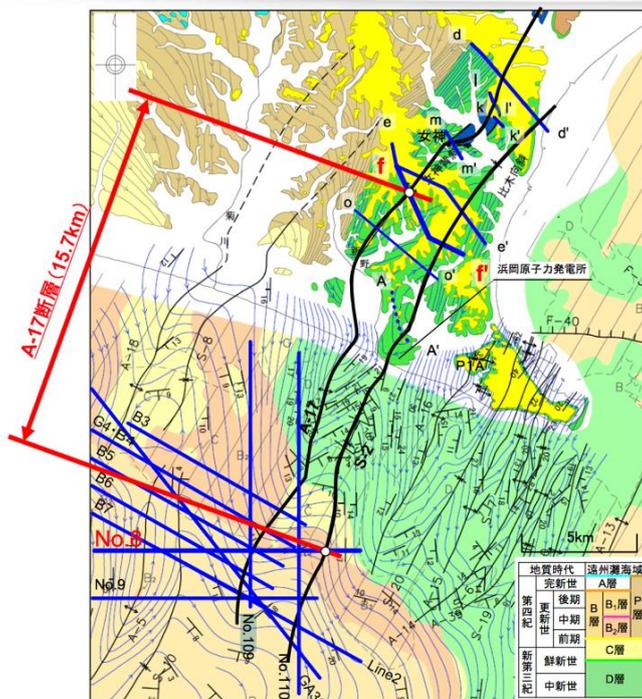
A-17グループの評価のまとめ

- 「A-17グループ」については、海域の音波探査記録および陸域の地表地質調査結果から、褶曲構造を覆う後期更新世(約12-13万年前)の上載地層が分布する複数の調査地点において、いずれも上載地層に変位・変形が認められないこと、さらに、それらの調査地点の間の上載地層が存在しない範囲についても、南北方向の音波探査記録、パネルダイアグラム、地質構造図等による検討によって、部分的な活動を示唆する構造の変化が認められないことを確認していることから、「震源として考慮する活断層」とは考えられない。
- しかしながら、審査におけるコメントを踏まえて、より慎重に評価することとし、上載地層が存在しない範囲について最大となるように北端のf-f'断面と背斜軸との交点から南端のNo.8測線と向斜軸との交点までの長さ15.7km(前回会合の評価14.1km)を「震源として考慮する活断層」と評価し「A-17断層」とする。

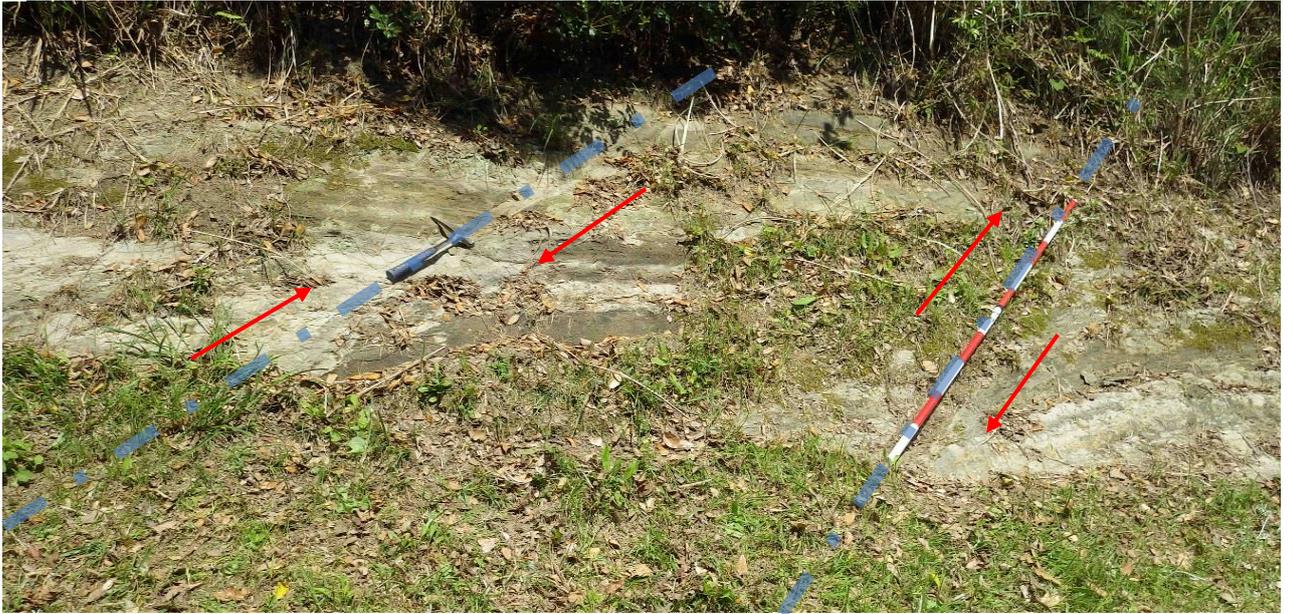
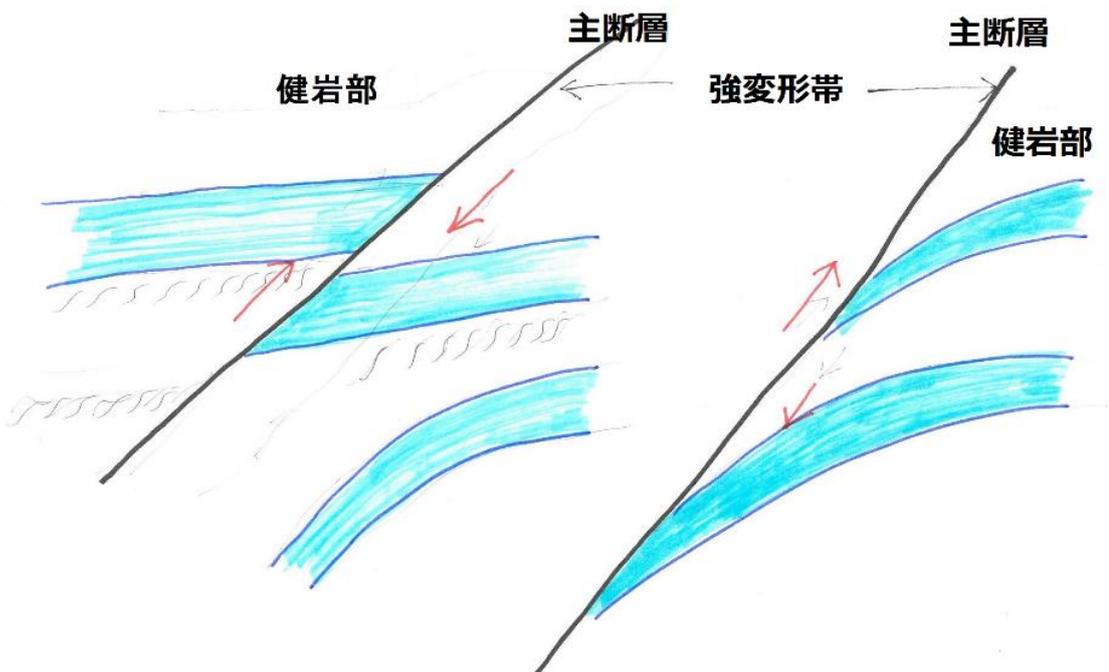
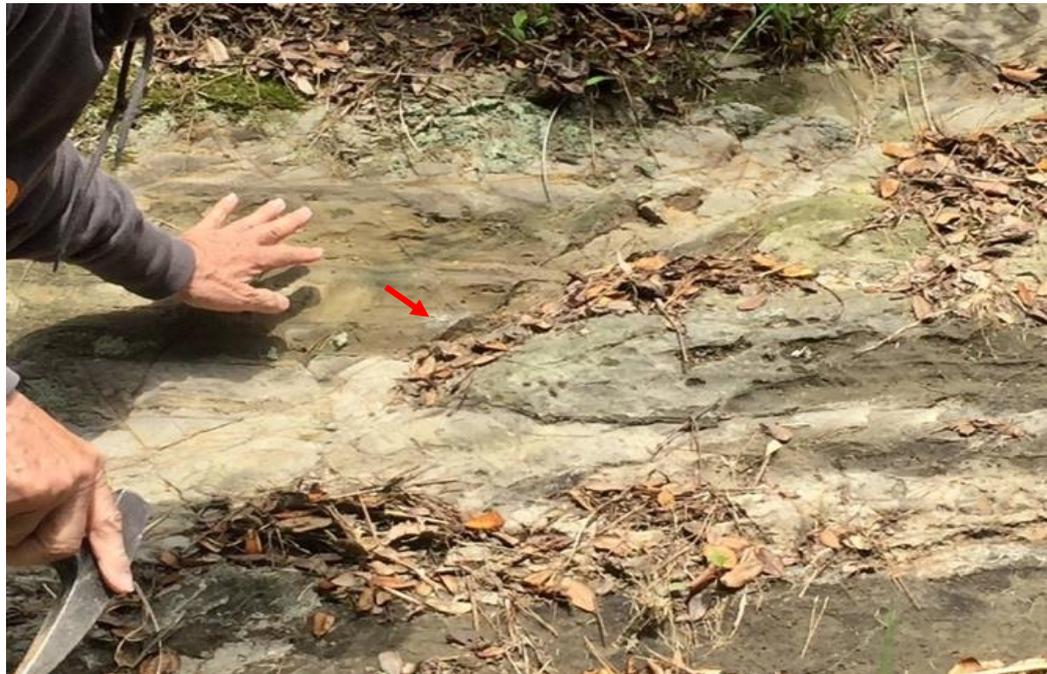
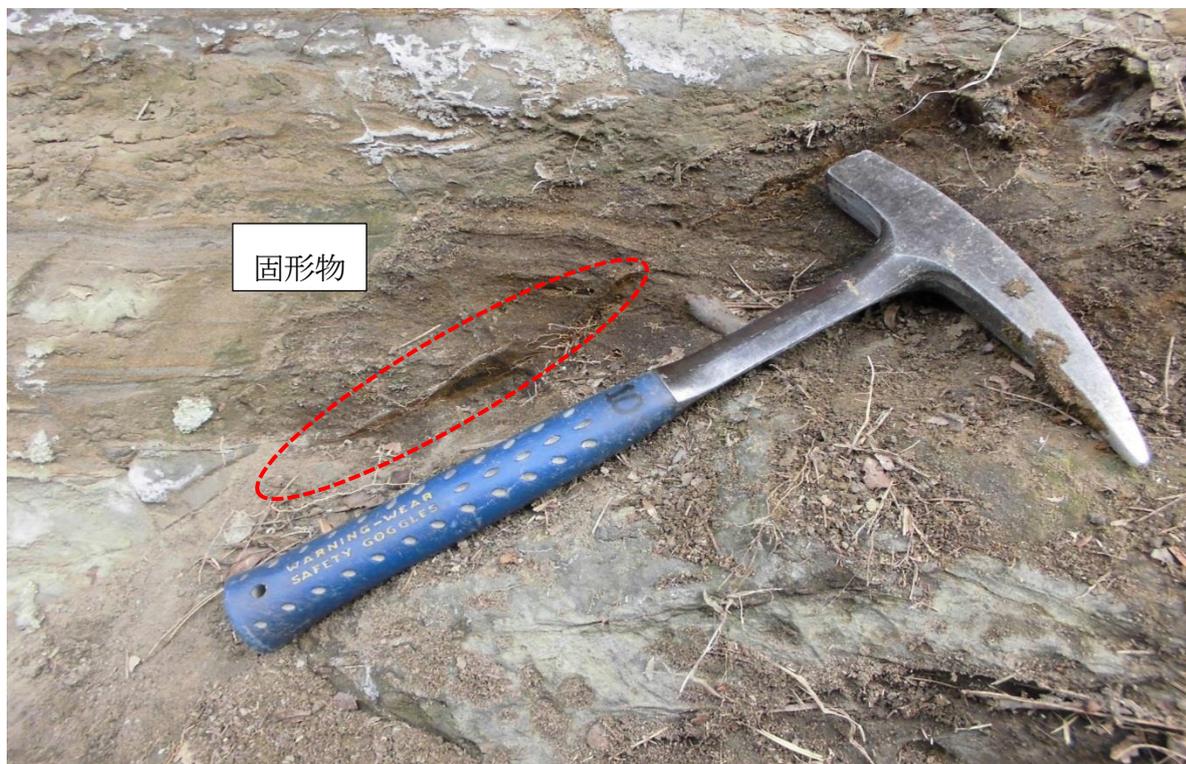
この逆断層は比木向斜に伴う断層と考えられ、南南西に延長していけば浜岡3・4号機にまで達する。この露頭は氷山の一角で、原発敷地においても波蝕面に見られるように50m程度の幅で逆断層が存在することが確認できる（後記原発敷地内断面写真参照）。

上記固形物をシェードタキライトという。地震動により断層に沿って

急激なずれ（運動）が生じると、高温の摩擦熱が発生して岩石の一部が溶融する。これが冷却・固結したものである。断層が地震動によって動いたことの証拠となる物質である。

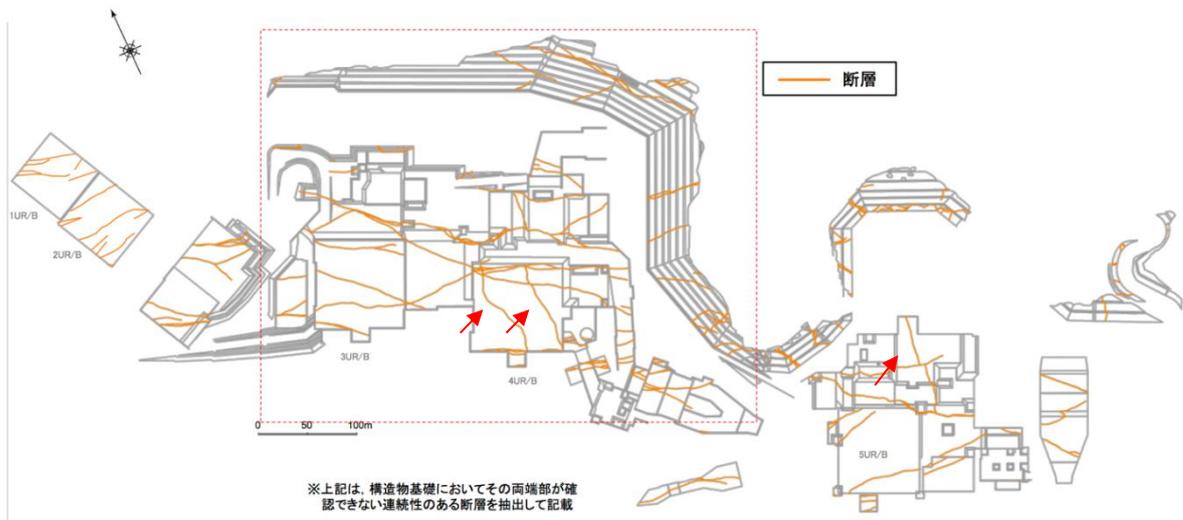
① 露頭調査結果

- 1～5号炉の各構造物基礎および周辺斜面の地質調査結果から得られた、連続性を有する断層の分布を示す。
- 調査の結果、東西～北西-南東走向でほぼ平行に分布する断層が数百m以上にわたって連続し、4号機、5号機付近に見られる南北走向の断層がそれらの断層に切られるという特徴が確認される。
- 図の赤枠の範囲に示す露頭調査結果（構造物基礎、法面スケッチ）について、次ページに詳細を示す。

平成29年2月17日第443回審査会合において被告がその存在を初めて明らかにしたのが、4号機及び5号機直下を南北に貫く断層の存在である（甲B80・資料2-1・50頁）。この断層は、①北北東から南南西の走行であること②逆断層であることから、御前崎周辺のプレート運動による褶曲構造によって生成された A-17 活断層帯の一部であると考えられる。被告も、第443回審査会合資料2-1・106頁以下でこの事実を認めている（甲B80）。以下この南北方向の断層系

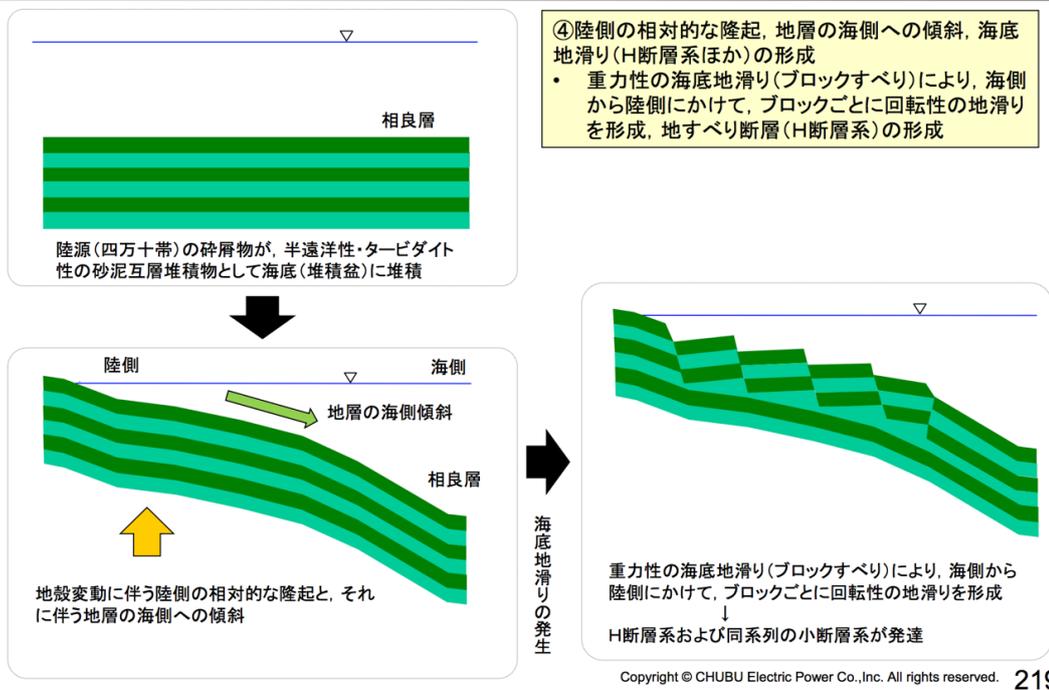
④-1 陸側の相対的な隆起、地層の海側傾斜、海底地滑りの形成

④陸側の相対的な隆起、地層の海側への傾斜、海底地滑り(H断層系ほか)の形成

- ・ 重力性の海底地滑り(ブロックすべり)により、海側から陸側にかけて、ブロックごとに回転性の地滑りを形成
- ・ H断層系および同系列の小断層系が発達

ここで、従前より問題とされていた H 断層系の生成機序についての被告の主張を確認しておく。被告は、以下のとおり H 断層系は「重力性のすべりにより形成されたと考えられる」と主張している。

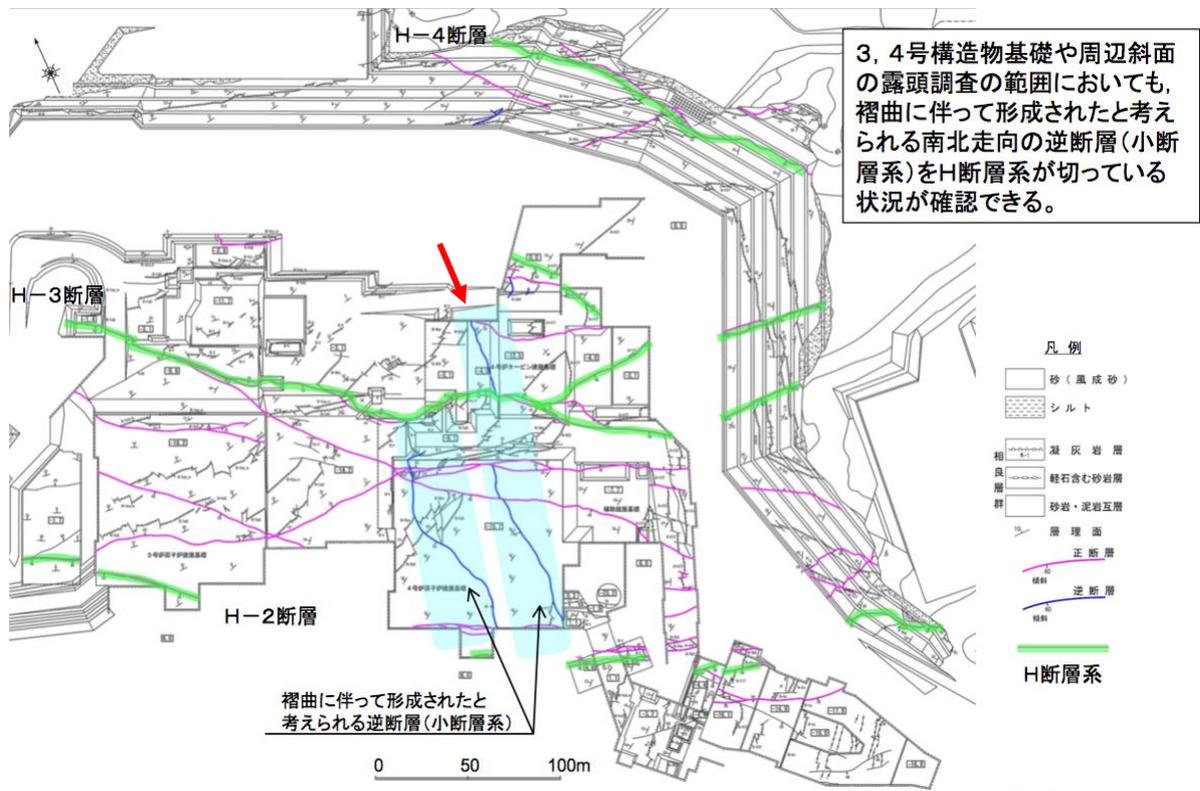
また、連続性については、単に被告が詳細な調査を行っていないためこれが明らかになっていないだけである。現に下記図(前同114頁)のとおり、4号機直下を貫く活断層は敷地北端まで伸びている。

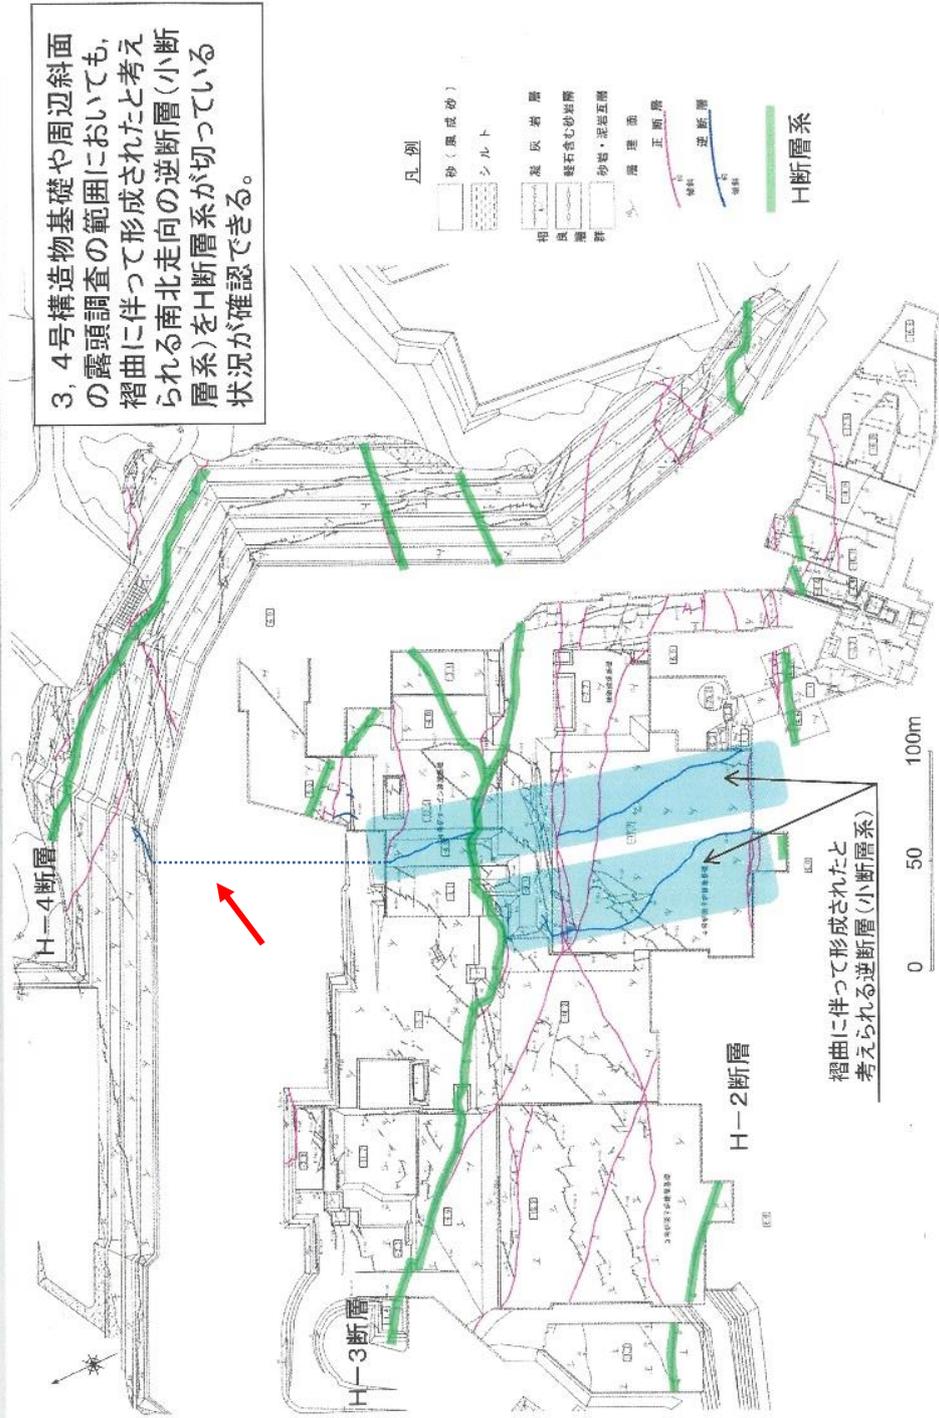
② 南北走向の逆断層 (小断層系) と H断層系との切り切り関係の調査

層は連続している。次図は、その連続性を明らかにしたものである。

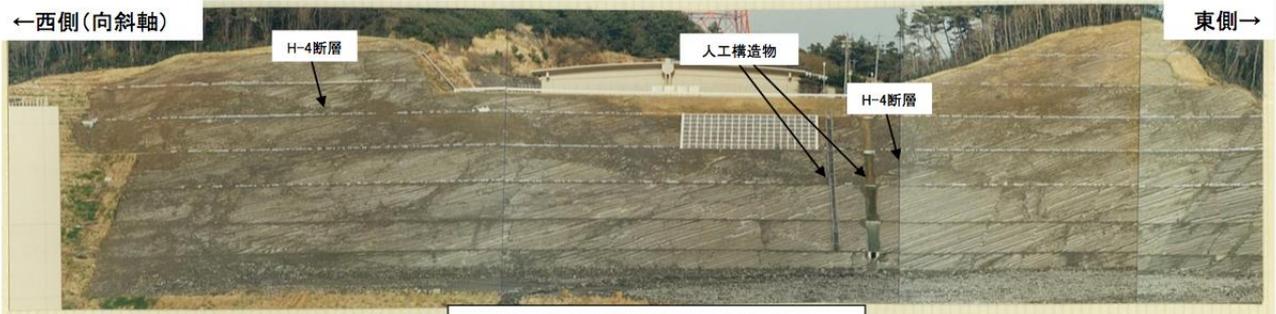
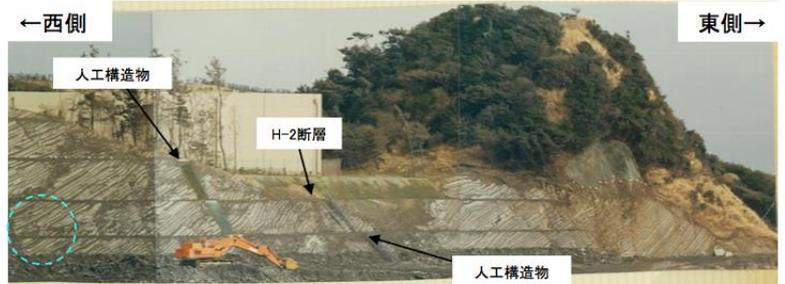
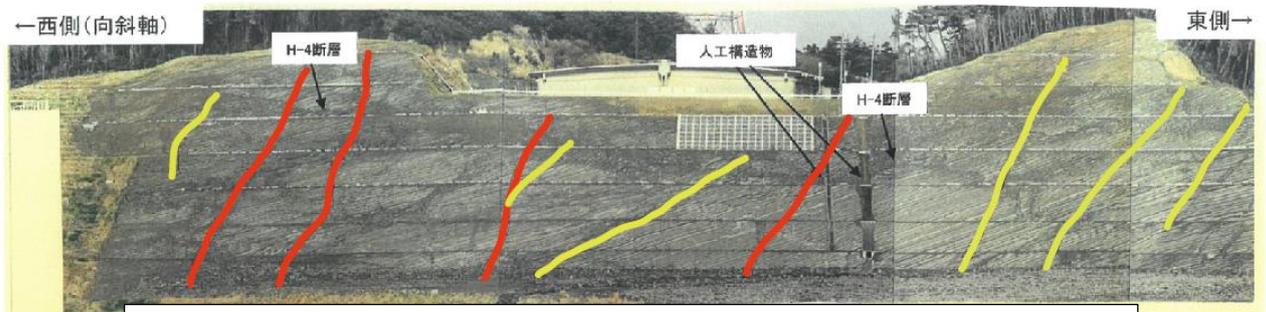
③敷地の法面で確認される褶曲構造(褶曲軸直交方向)

また、前記第443回審査会合資料2-1(甲B80)では、原発敷地南側の山肌の写真が、東西(94頁)、南北(95頁)に分けて公開されている。まず、東西方向の写真(上)において、被告は表記を行わず隠蔽しているが、南北方向の逆断層が多数存在している。

- 比木向斜東翼の南向き(褶曲軸に直交方向)の斜面を示す。(「その1」はほぼ正対、「その2」はやや西側から撮影)
- 相良層の層理面は、比木向斜東翼部に当たるため、左側に傾斜する。
- 法面の位置が向斜軸からより離れる「その2」は、「その1」よりも層理面の傾斜が急である。

(上図における赤線は逆断層、黄線は正断層もしくは正逆不明の断層)

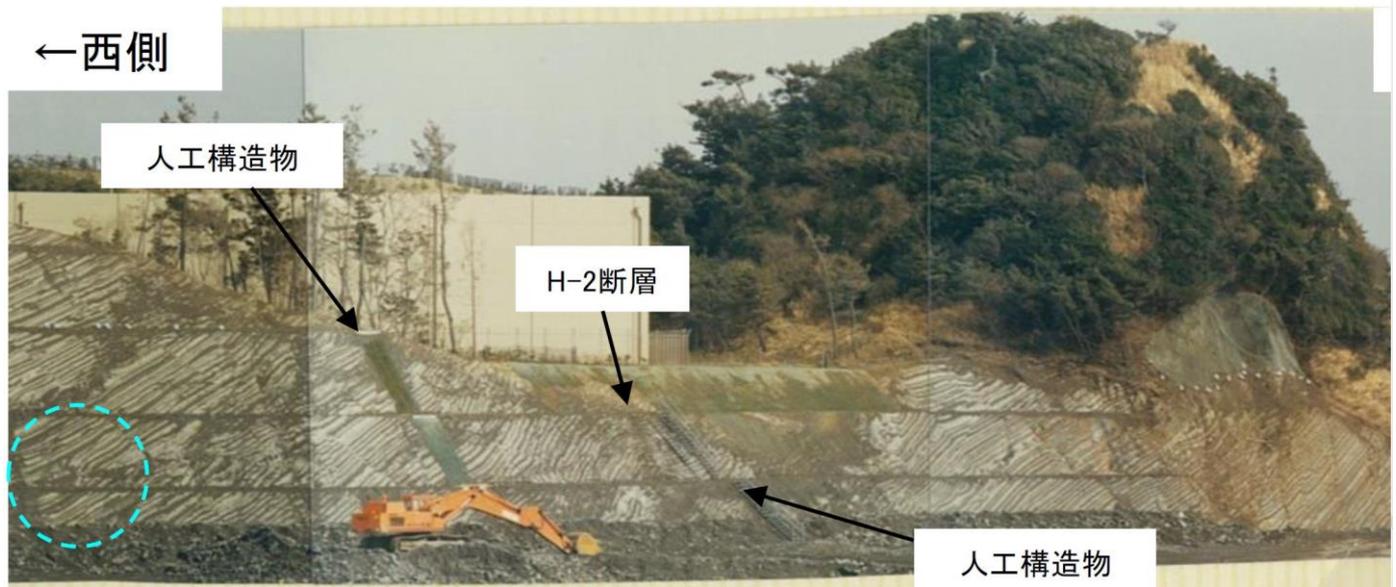
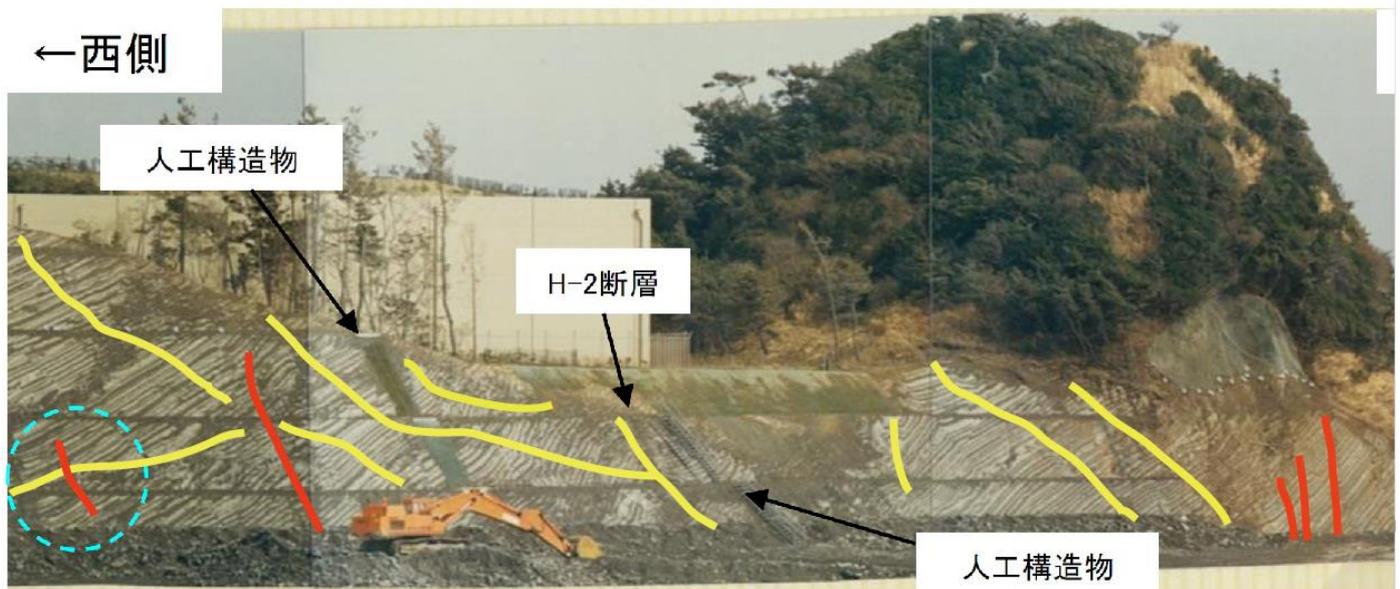
94頁（右下）の写真でも同様である。

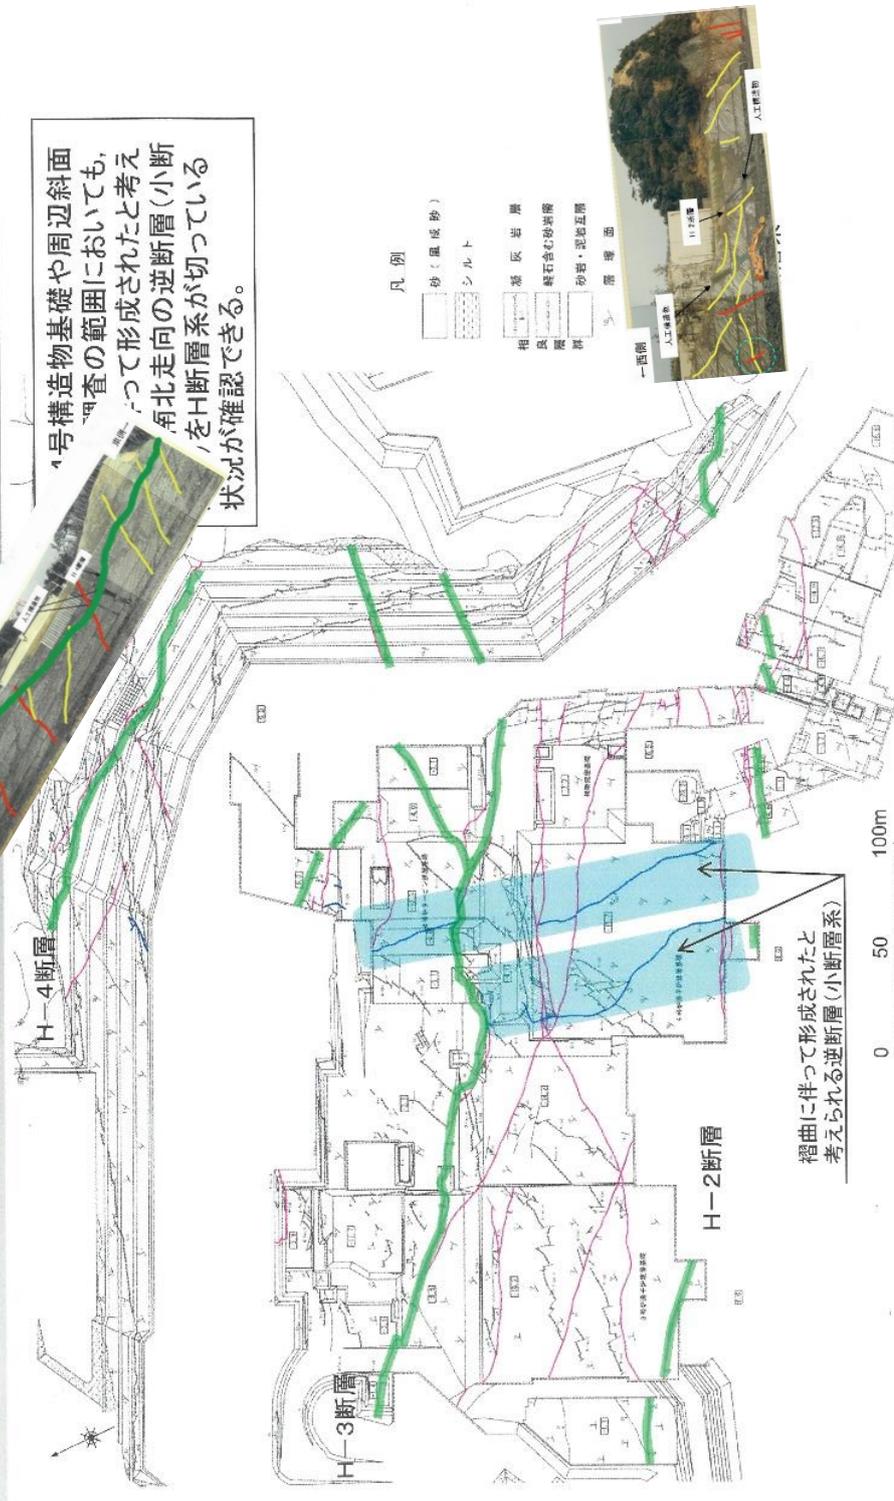
1. 1. 4 敷地の褶曲構造 (2) 敷地の褶曲構造
 ②南北走向の逆断層(小断層系)

1号構造物基礎や周辺斜面
 の調査の範囲においても、
 によって形成されたと考え
 南北走向の逆断層(小断
 層系)をH断層系が切っている
 状況が確認できる。

被告は、この94頁写真の注釈だけでなく、敷地の地質図でもこの逆断層の存在をやはり隠蔽している。

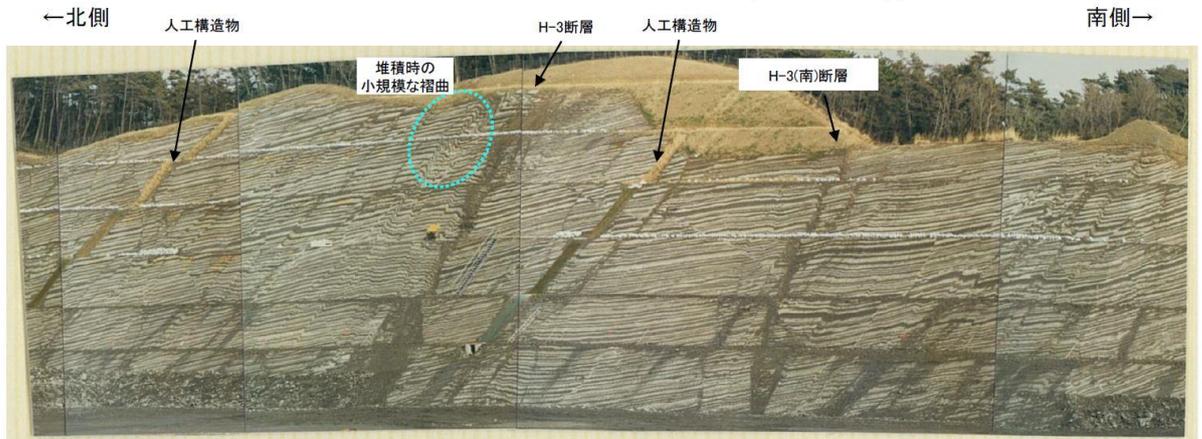
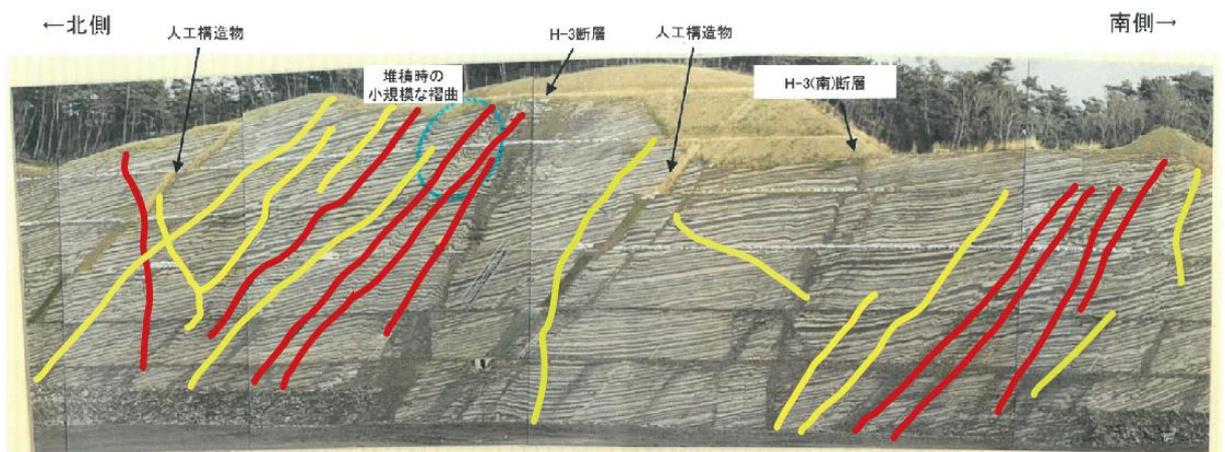
西側斜面にもやはり逆断層は多数存在しているが、その説明は省かれ、かつ地質図でも無視されている。

- 比木向斜東翼の西向き(褶曲軸方向)の斜面を示す。(やや南側から撮影)
- 相良層の層理面が北に向かって傾斜している状況が確認できる。
- なお、比木向斜の褶曲軸は、文献調査や敷地近傍の地質調査の結果から、広域的には南に傾斜していることが確認されており、北に向かって傾斜する敷地内の層理面は、広域のトレンドとは異なる状況である。

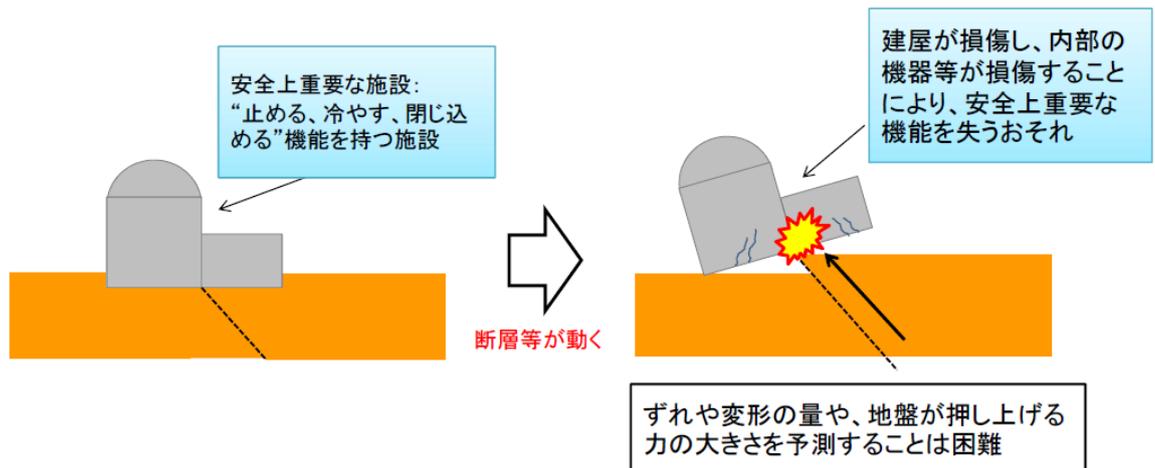
地震による揺れに加え地盤の「ずれや変形」に対する基準を明確化

また、正断層に比べ、地震動が生じた場合の逆断層の挙動は、上部に存在する建物を突き上げるものとなり、建物自体の自重も加わり構造物に与える影響は極めて大きいものとなる。特に原発のような自重の大きな構造物に与える破壊的影響は顕著である。これは、被告が下記のように図示しているとおりにである。

➤ 活断層が動いた場合に建屋が損傷し、内部の機器等が損傷するおそれがあることから、耐震設計上の重要度Sクラスの建物・構築物等は、活断層等の露頭()がない地盤に設置することを要求。

一方、極めて不十分な新規規制基準適合性審査においても、活断層が動いた場合に建屋が損傷し、内部の機器等が損傷するおそれがあることか

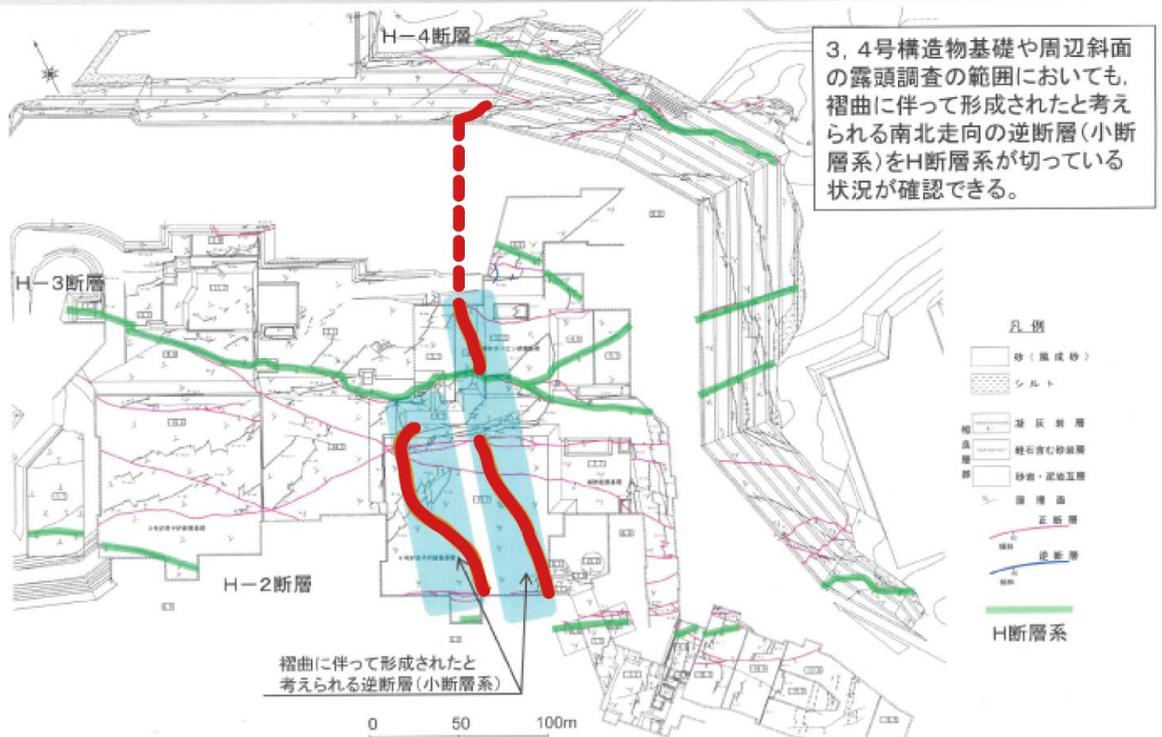
②南北走向の逆断層(小断層系)とH断層系との切り切れの関係の調査

被告が原子力規制委員会に提出した H 断層系と A-17 此木断層系の図面は H 断層系のみマーカーを付して強調しているが、本来はその関係性は逆転して捉えるべきものである。

なお、被告は、第 4 4 3 回審査会合資料 2-1・7 2 頁以下（甲 B 8 0）にて、A-17 比木断層系と H 断層系が「切り切られ」の関係にあり、前者が後者によって切られているため、敷地の断層については H 断層系が「最後に活動したと考えられる。」（8 1 頁）と主張して、あたかも浜岡原発敷地内では H 断層系のみが問題であるかのような整理を行なっているが、無意味である。H 断層系が A-17 比木断層系を切ったとしても、それは H 断層系が A-17 比

木断層系よりも後に形成されたことを示すに過ぎない。重力すべりにより形成された H 断層系の活動はその時点で停止したとしても、褶曲構造により形成された A-17 比木断層系は切られた状態のままであっても活動するのであって、「切り切れ」の関係に意味はない。
