平成23年（ワ）第886号浜岡原子力発電所運転終了・廃止等請求事件

原告準備書面 38

1 原子炉建屋直下の断層

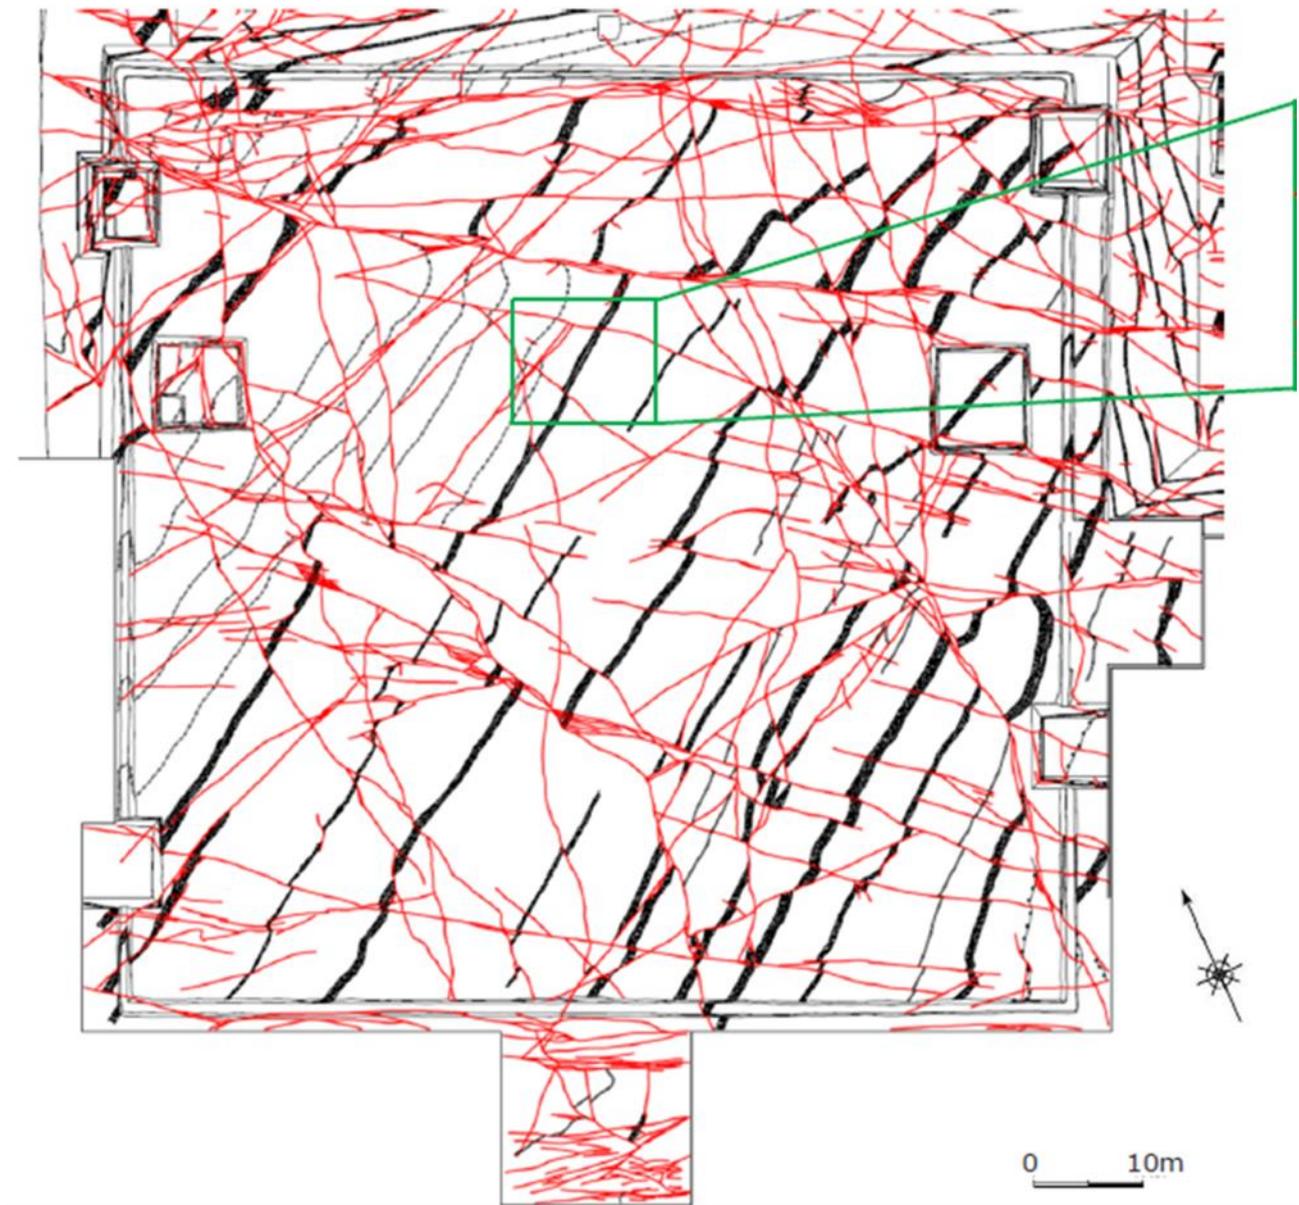
異様にヒビの入った模様。これは事故に遭った自動車のフロントガラスの模写ではない。浜岡原発4号機原子炉建屋直下に存在する、無数の断層（赤線）が織りなすひび割れを図面化したものであり、平成30年8月3日、原子力規制委員会の第608回審査会合に提出された（甲B84・26頁）。この重要

な図面が国に提出されたのは今回が初めてであったとみられる。

しかし、実際にはこのH断層群のみならず南北方向に走るA-17活断層グループも存在し、これらはまるで事故に遭って無数のひび割れが生じた自動車のフロントガラスのごとくまさに縦横に原子炉建屋直下に存在していたのである。

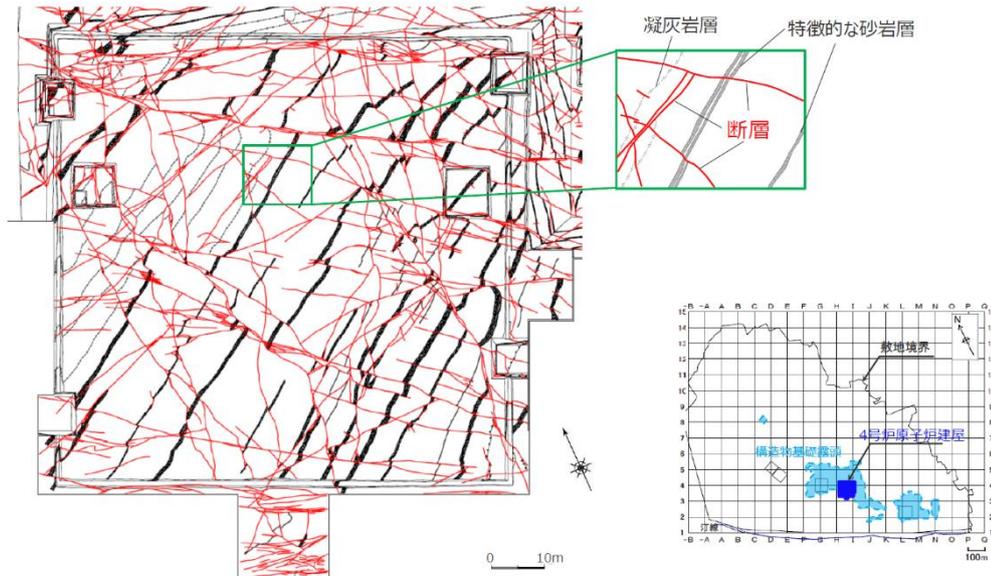
構造物基礎露頭調査の例（4号炉原子炉建屋基礎）

- 構造物基礎露頭の調査結果例を示す。
- 相良層は、砂岩泥岩のリズミックな互層であることから、変位の大小・細粒物質の有無に関わらず、断層が比較的容易に確認できる。
- 構造物基礎露頭では、断層の面的な分布を広範囲に確認できることから、断層の連続性（切り切れ関係）を確認しやすい。

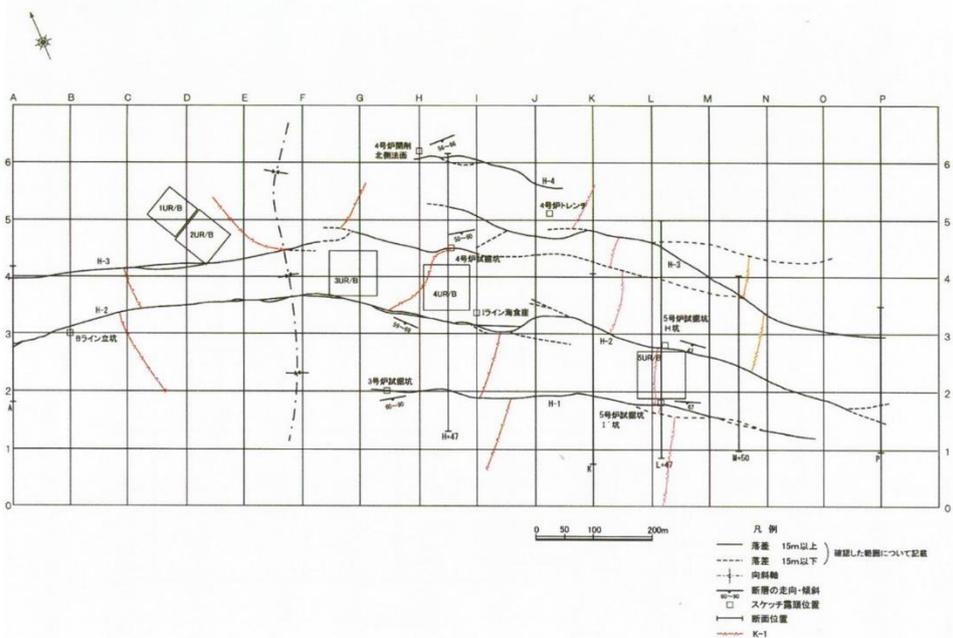
第4-1図 地質水平断面図 (T.P. -11.5m断面)

さて、従前被告が国に提出していたのは下記地質図である（甲B33）。

ここに示されていたのは敷地を東西方向に横切る、H断層群であり、しかも原子炉建屋直下に断層は存在していないはずであった。

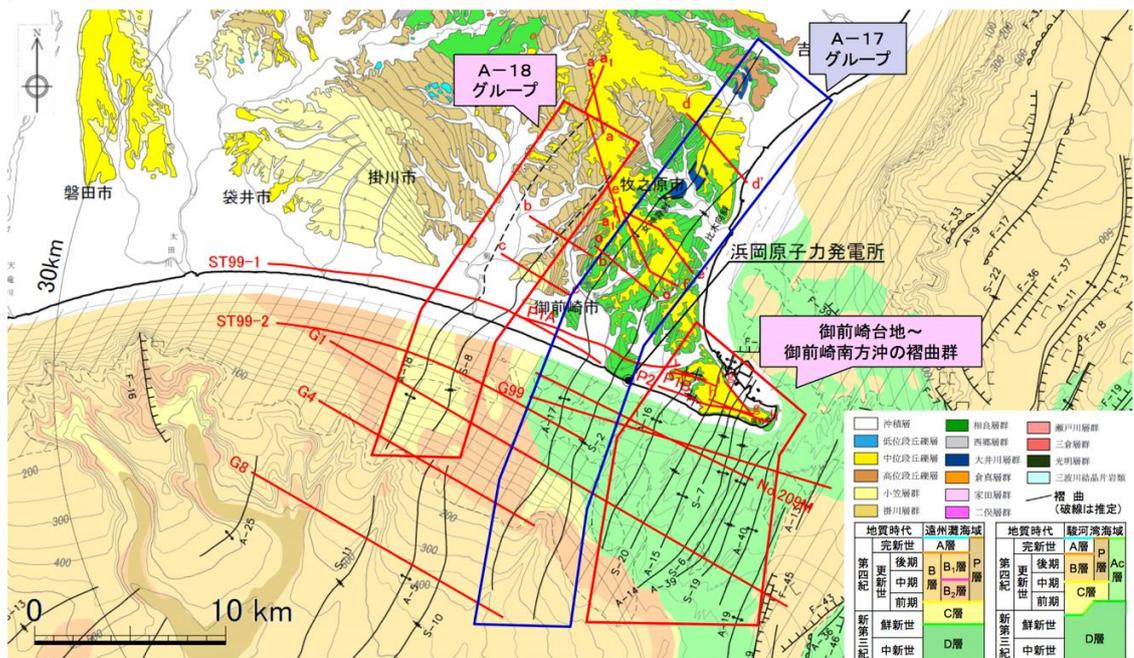
大陸棚から陸域に見られる褶曲構造の分布・形状(位置図)

• 音波探査記録、地表地質調査結果、反射法地震探査記録等に基づき、褶曲構造の分布について検討した。
 • その結果、敷地前面海域の大陸棚から陸域に掛けて、掛川層群あるいは相良層群に A-18 グループ、A-17 グループ、御前崎台地～御前崎南方沖の褶曲群が、いずれも北北東-南南西方向に連続して分布していることが確認できる。

被告は、この A-17 活断層グループについて、同じ褶曲構造によって形成された A-18 グループ (西側)、御前崎台地～御前崎南方沖の褶曲群 (東側) は活断層であることを認めながら、この A-17 グループのみは活断層ではないと無理な抵抗を続けてきたが、平成 28 年に活断層グループであることを認めた。

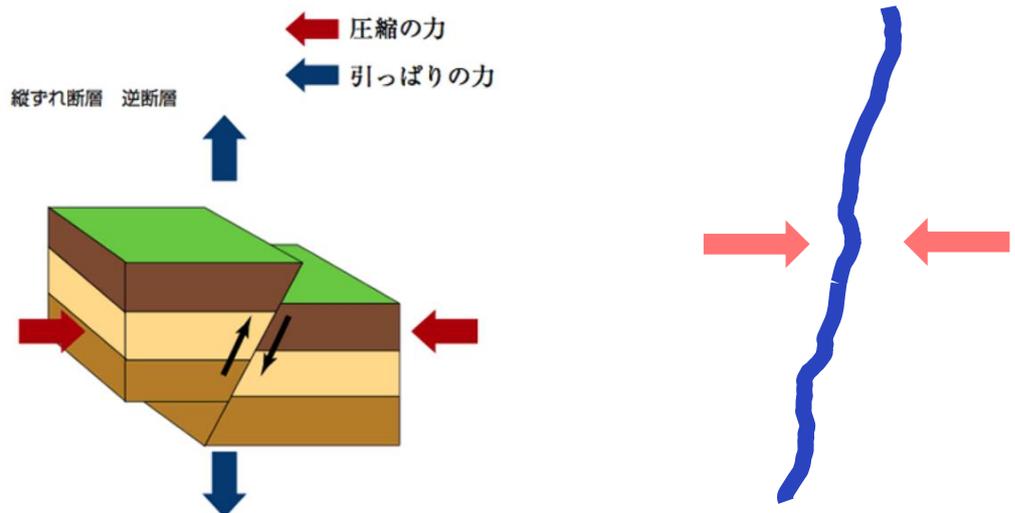
①先に生じた断層 (A-17) が、生ずる。本件では南北の逆断層である。

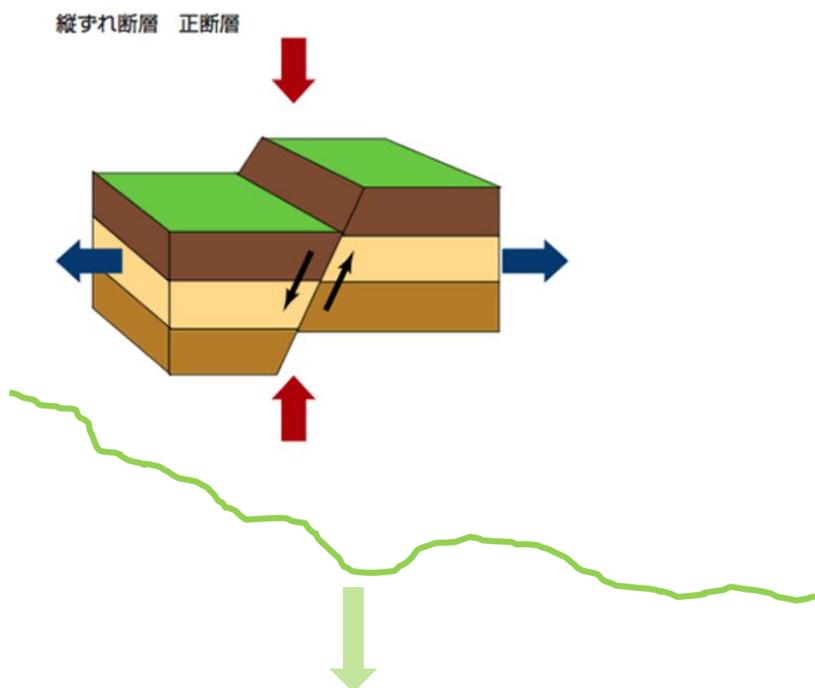
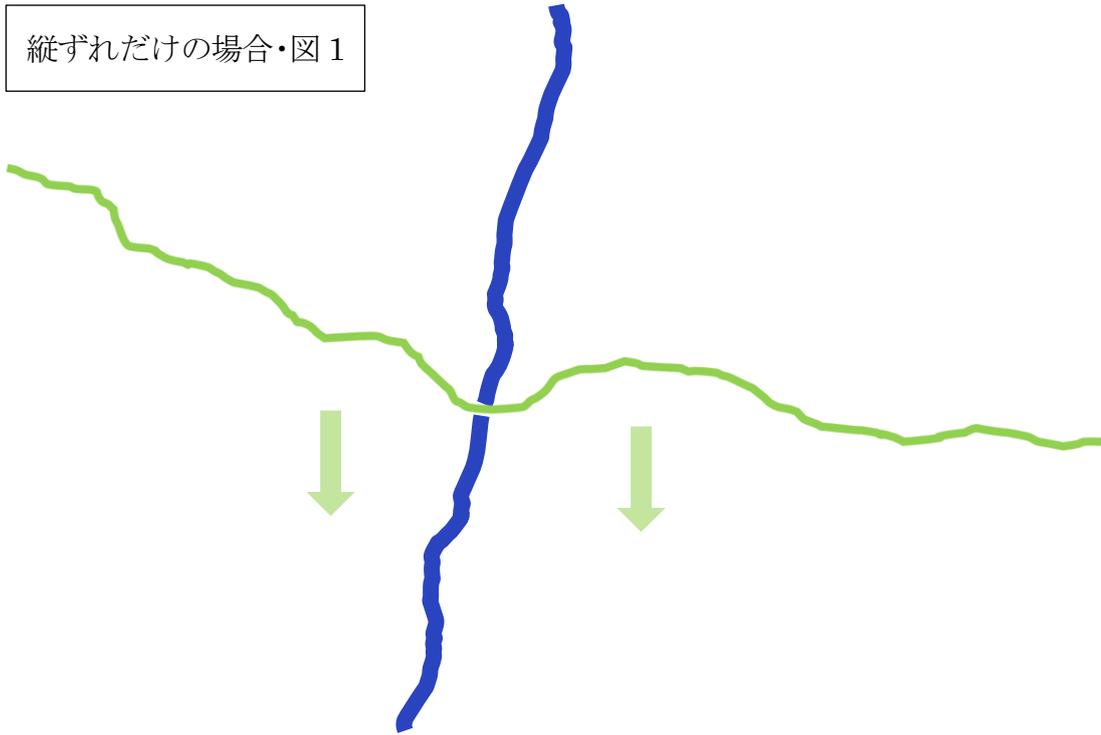
縦ずれだけの場合・図1

②後から重力滑り断層 (H) が生ずる。本件では東西の正断層である。

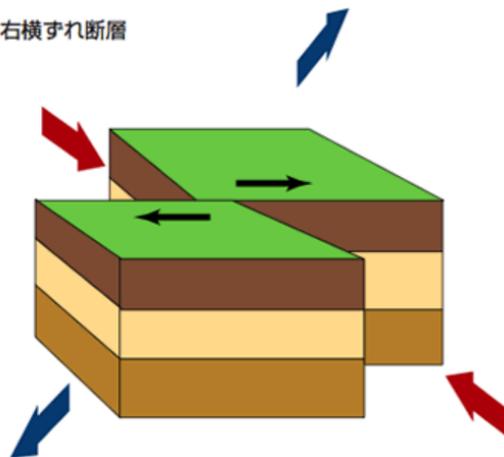
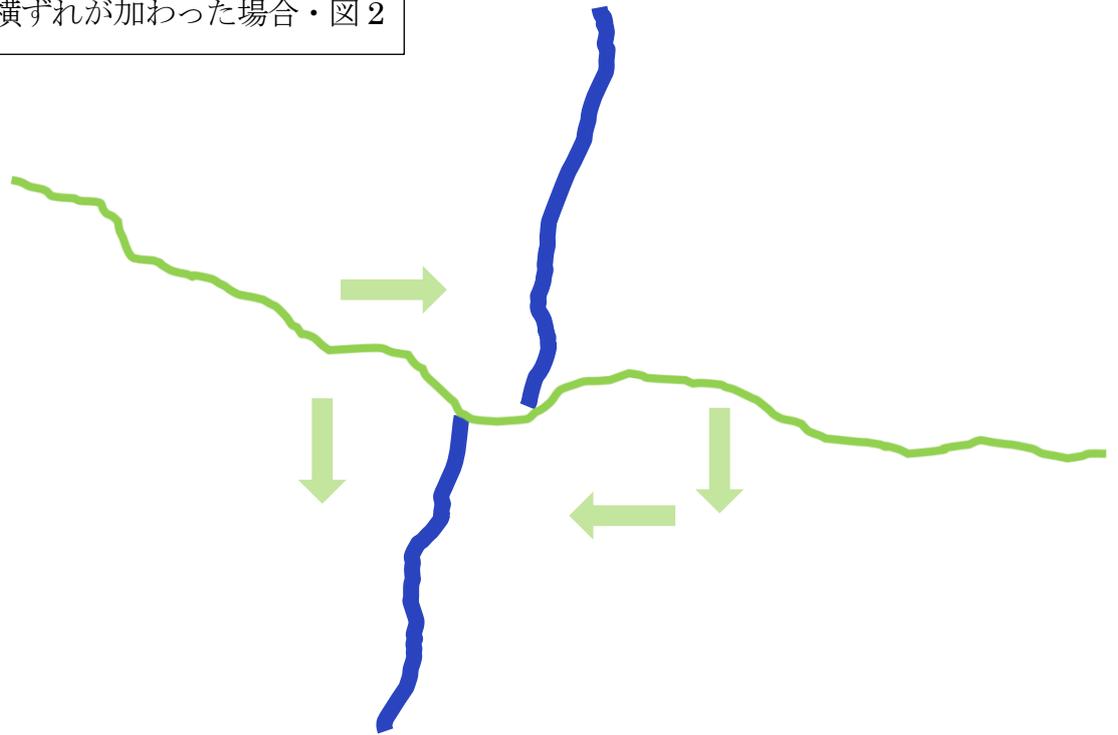
横ずれが加わった場合・図2

②' H断層が出来たとき、垂直方向だけではなく、横ずれの力が加わって
いれば、A-17断層の連続性が損なわれる。これが、「切り切れ」であ
る。

右横ずれ断層

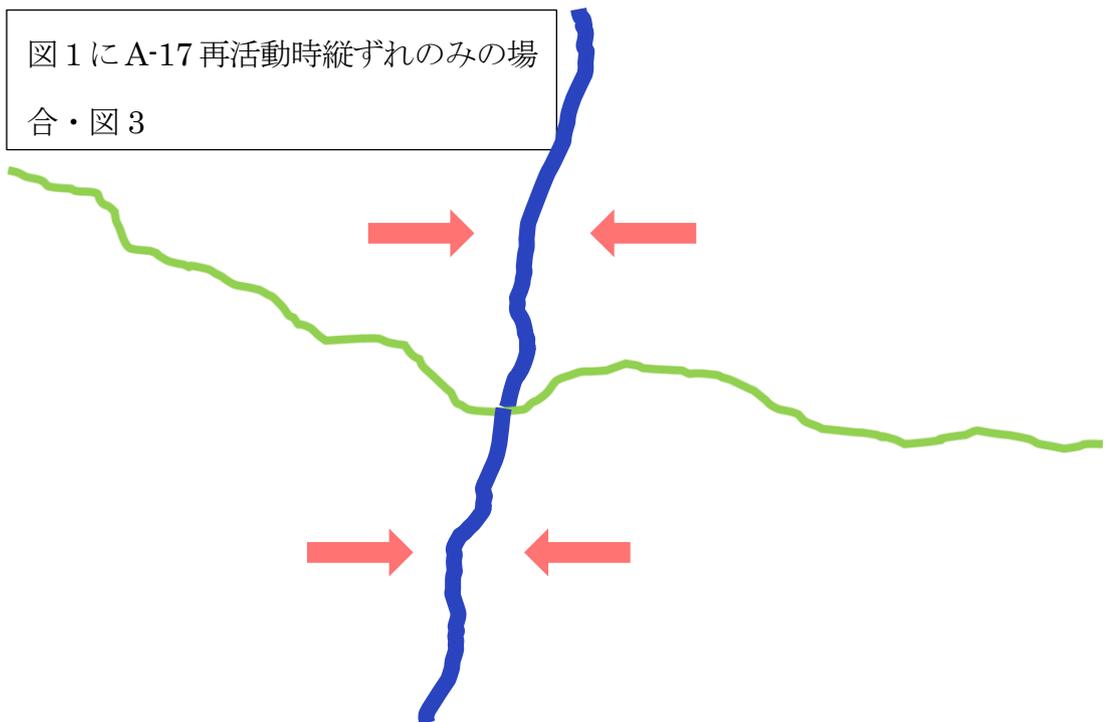
図1にA-17再活動時縦ずれのみの場合・図3

③H断層生成時縦ずれのみの場合(②)で、その後の地震時にA-17断層が再び動いたときに、縦ずれのみであればH断層を切らない。

したがって、H断層の生成時にH断層に横ずれが加わったか否か、そして、その後のA-17断層の再活動時にA-17断層に横ずれが加わったか否かによって、図3～6の4通りの「切り切れなし」もしくは「切り切れ」関係が生じるのである(本書面末尾別表参照)。

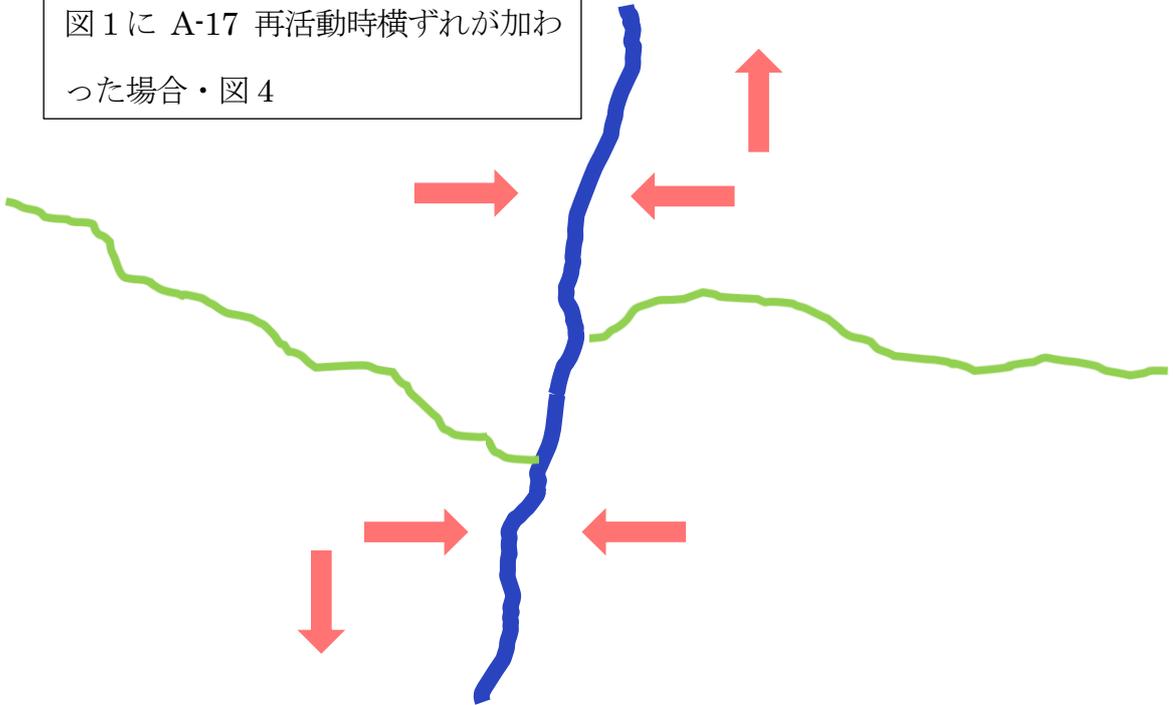
図1にA-17再活動時横ずれが加わった場合・図4

③' H断層生成時縦ずれのみの場合(②')で、その後の地震時にA-17断層が再び動いたときに、横ずれが加わればH断層を切る。

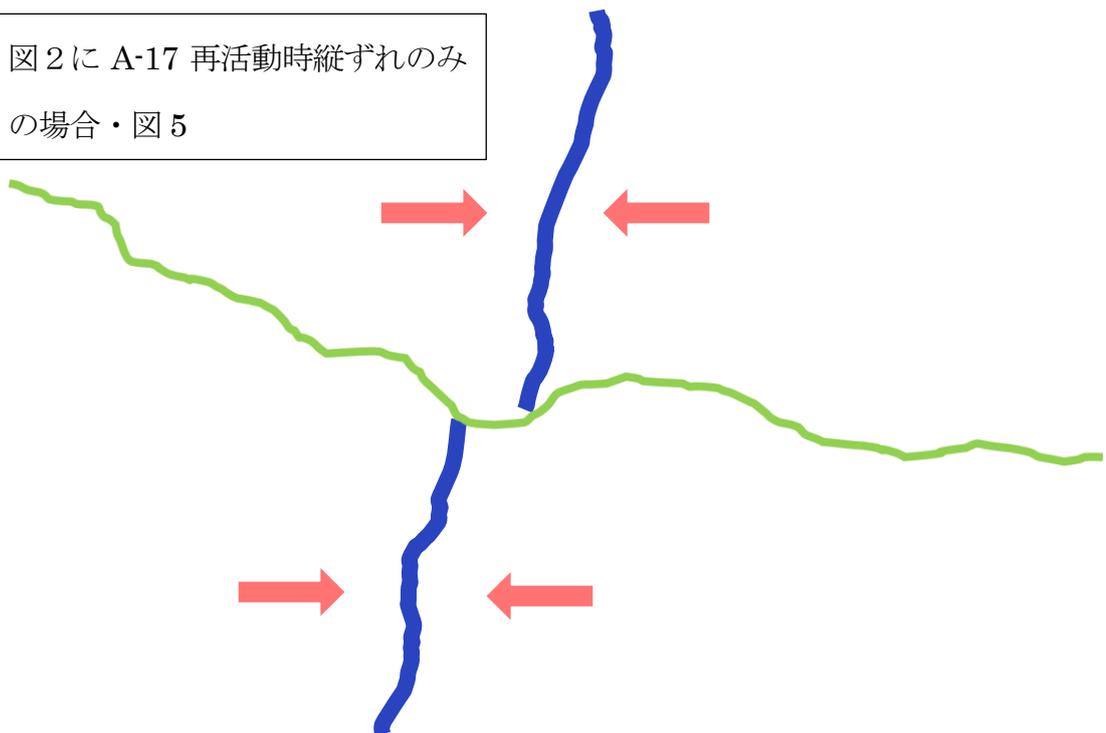
図2にA-17再活動時縦ずれのみの場合・図5

④H断層生成時横ずれが加わった場合(②')で、その後の地震時にA-17断層が再び動いたときに、縦ずれのみであればH断層を切らない。

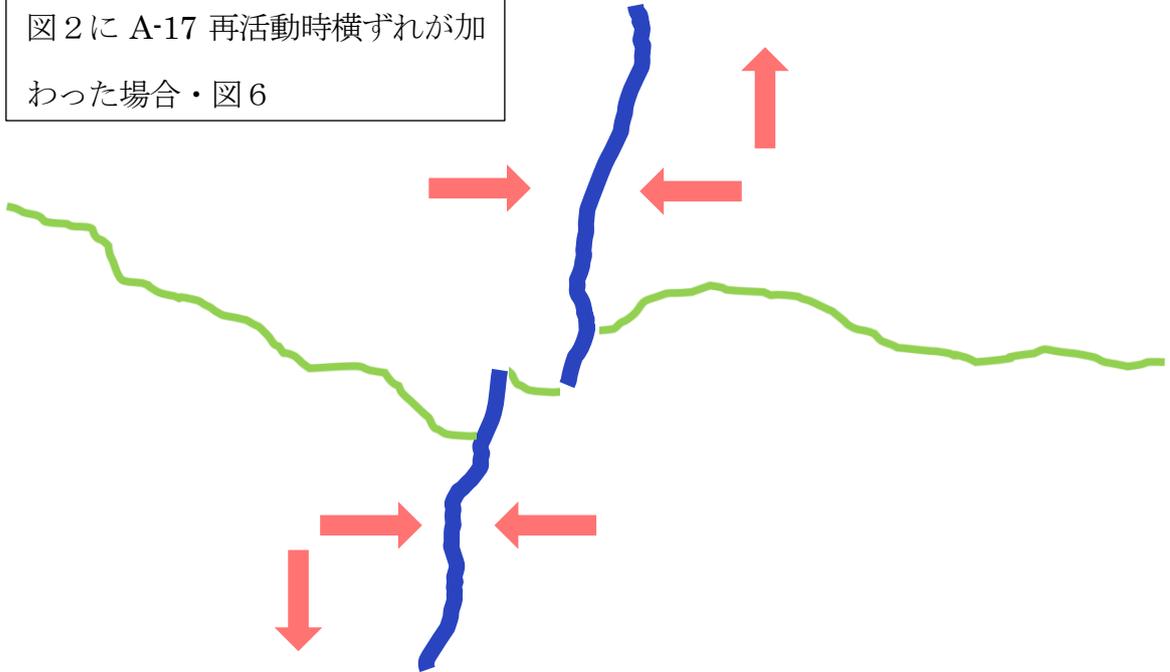
図2にA-17再活動時横ずれが加わった場合・図6

④' 断層生成時横ずれが加わった場合(②')で、その後の地震時にA-17断層が再び動いたときに、横ずれが加わればH断層を切る。

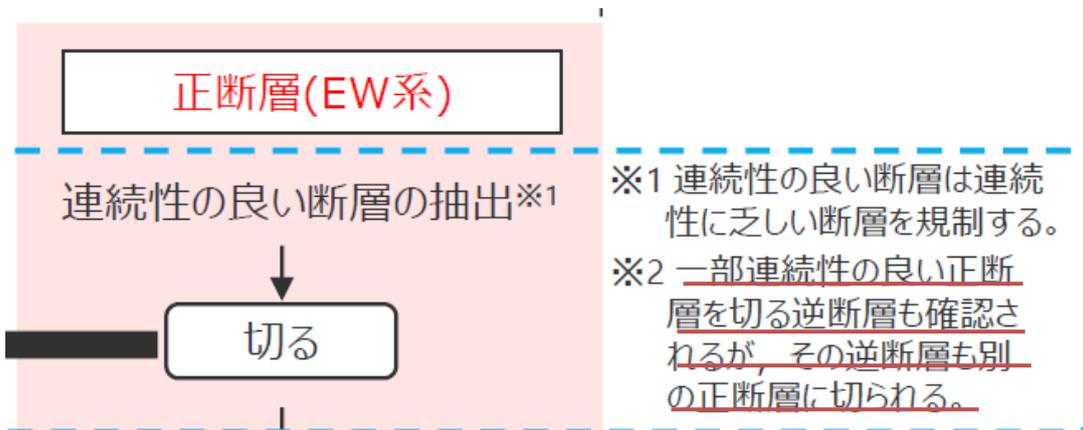
そして、実際に、4号機敷地においては、A-17がH断層を切っている場合、また切られている場合のいずれも観察されているのである。下記は、平成30年8月3日、被告が原子力規制委員会に提出した自白である(甲B84・37頁)。

「切り切れ」があるので A-17 断層グループは活断層ではないという被告主張は明白に誤りである。
